Einschätzung von Durchlass-Bauwerken und Gefährdung des Fischotters

Aufnahme Nummer: 2651-002 Aufnahme-Datum: 27.07.2010

Gewässername: Seegraben
Lage: Krackow
Straße: k.A.
sonstige Straße
Todfunde: 0

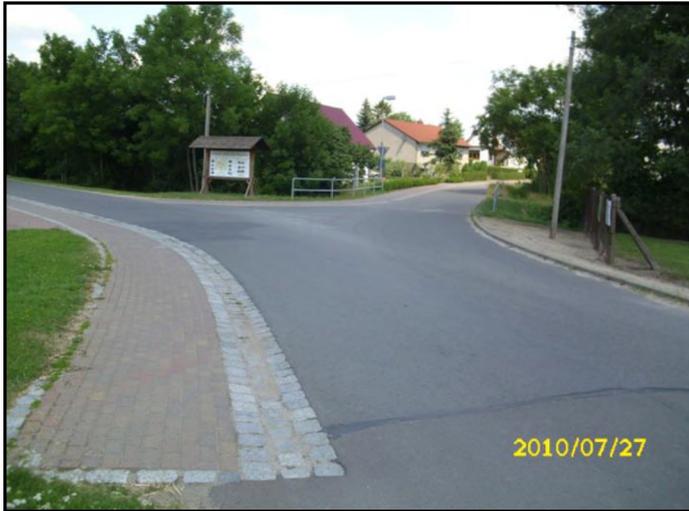
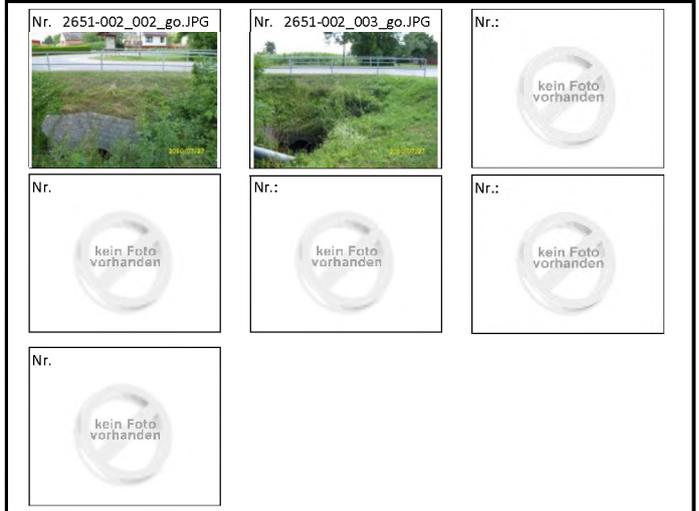
Nr.: 2651-002_001_go.JPG

Störfaktoren: Flutungsgefahr, Böschung ungünstig für wandernde Tiere (zum Gewässer steiler und tiefer als Böschung zur Straße).

Ungünstiges 'Länge zu Durchmesser'-Verhältnis

Brückentyp: Rohrdurchlass Durchlaß Durchmesser: k.A.
Lichte Breite [m]: 1
Lichte Höhe [m]: 0,3 Brückenlänge [m]: 9
Bermen-Anzahl: keine
Bermenform: keine
Bermen-Neigung: keine Bermen-Breite [m]: keine
keine keine
Bermen-Verfügbar: keine

Bedeutung im Habitatverbund: sehr hoch
Verkehrsdichte: mittel
Brückenindex: 0,033
Durchlass-Tauglichkeit: ungeeignet

Geschwindigkeitsbegrenzung	<input type="checkbox"/>	Bermen an Ufer anbinden	<input type="checkbox"/>
Trockenröhre einbringen	<input checked="" type="checkbox"/>	Wiesenzufahrten verlegen	<input type="checkbox"/>
		Komplexmaßnahmen notwendig	<input type="checkbox"/>

Im Ort sind drei weitere Brücken über dieses für Otter bedeutsame Gewässer (Biotop und Wanderweg/Verbund) vorhanden. Diese sind künftig auch ottergerecht mit beidseitiger Berme zu gestalten (Neubauweg und Lange Straße). Alternativ sollte ein Durchlass mit möglichst großer Querschnitt geplant werden, kombiniert mit einer Bremsschwelle (nur für Speicherstraße).
