# Einschätzung von Durchlass-Bauwerken und Gefährdung des Fischotters

Aufnahme Nummer: 2651-004 Aufnahme-Datum: 27.07.2010

Gewässername: Seegraben  
Lage: östl. Batthinstal  
Straße: k.A.  
sonstige Straße  
Totfunde: 0

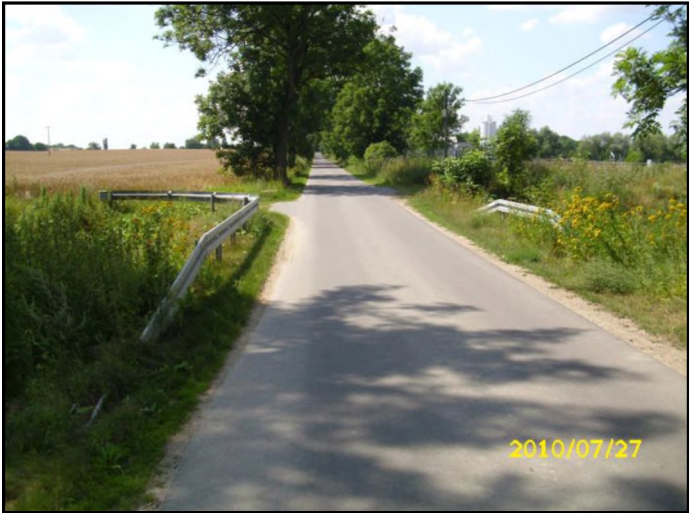
Nr.: 2651-004\_001\_go.JPG

Störfaktoren: Flutungsgefahr, Böschung ungünstig für wandernde Tiere (zum Gewässer steiler und tiefer als Böschung zur Straße).

Ungünstiges 'Länge zu Durchmesser'-Verhältnis

Brückentyp: Rohrdurchlass Durchlaß Durchmesser: k.A.

Lichte Breite [m]: 1,2  
Lichte Höhe [m]: 0,6 Brückenlänge [m]: 11  
Bermen-Anzahl: keine  
Bermenform: keine  
keine

| Kastendurchlass/Maul beids. Berme | <input checked="" type="checkbox"/> | Verrohrung öffnen | <input type="checkbox"/> |
| Trockenröhre einbringen | <input checked="" type="checkbox"/> | Wiesenzufahrten verlegen | <input type="checkbox"/> |
