Einschätzung von Durchlass-Bauwerken und Gefährdung des Fischotters

Aufnahme Nummer: 2651-005 Aufnahme-Datum: 27.07.2010

Gewässername: Randow
Lage: westl. Batthinstal
Straße: K 22
Kreisstraße
Todfunde: 0

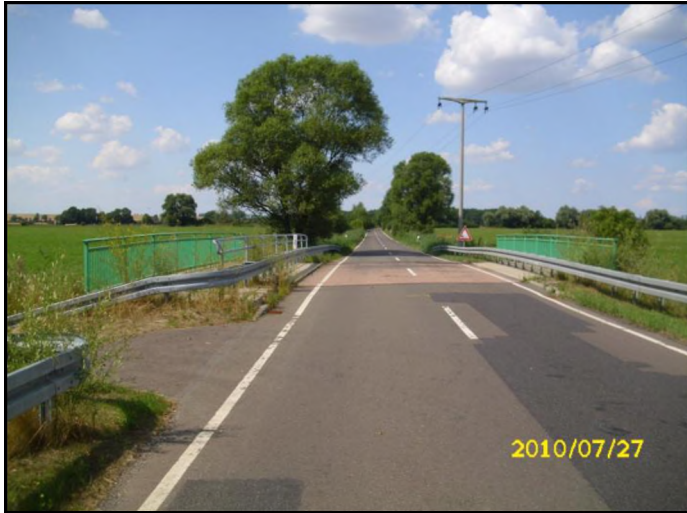
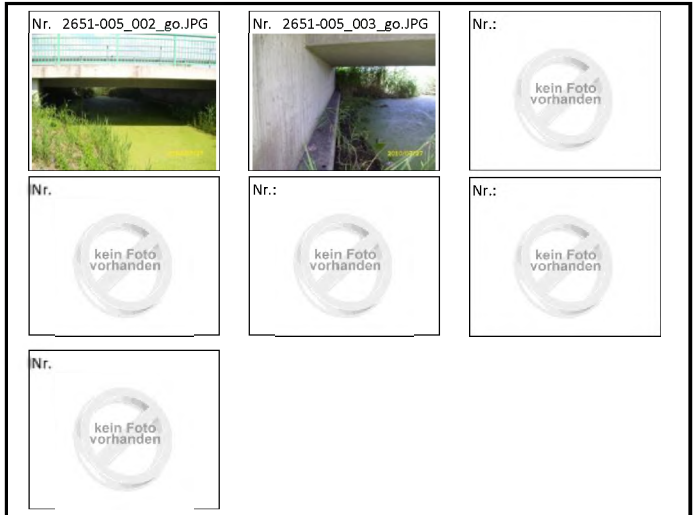
Nr.: 2651-005_001_go.JPG

Störfaktoren: Böschung ungünstig für wandernde Tiere (zum Gewässer steiler und tiefer als Böschung zur Straße), Ungünstiges 'Länge zu Durchmesser'-Verhältnis

Brückentyp: Kastenbrücke Durchlaß Durchmesser: k.A.
Lichte Breite [m]: 8
Lichte Höhe [m]: 1,5 Brückenlänge [m]: 11
Bermen-Anzahl: beidseitig
Bermenform: DU Beton
Bermen-Neigung: 0-15° Bermen-Breite [m]: 0,3
0-15° 0,3
Bermen-Verfügbar: wechselnd, mehr über
wechselnd, mehr über

Bedeutung im Habitatverbund: sehr hoch
Verkehrsdichte: mittel
Brückenindex: 1,091
Durchlass-Tauglichkeit: bedingt geeignet

Trennung Wehr Durchlass	<input type="checkbox"/>	keine notwendig	<input type="checkbox"/>
Installation oberhalb Wehr	<input type="checkbox"/>	Markierstruktur Steinsch	<input type="checkbox"/>
Installation unterhalb Wehr	<input type="checkbox"/>	Markierstruktur Ufersubstrat	<input checked="" type="checkbox"/>
Entfernung Rechen	<input type="checkbox"/>	Markierstruktur Laufbohle fest	<input type="checkbox"/>
Entfernung sonstige Hindernisse	<input type="checkbox"/>	Markierstruktur Laufbohle schwimmend	<input type="checkbox"/>
Kastendurchlass/Maul eins. Berme	<input type="checkbox"/>	Markierstruktur Podest	<input checked="" type="checkbox"/>
Kastendurchlass/Maul beids. Berme	<input checked="" type="checkbox"/>	Verrohrung öffnen	<input type="checkbox"/>
Markierstruktur einseitig	<input type="checkbox"/>	Leit-/Schutzzäune notwendig	<input type="checkbox"/>
Markierstruktur beidseitig	<input type="checkbox"/>	Leitstrukturen/ -senken einrichten	<input type="checkbox"/>

Geschwindigkeitsbegrenzung	<input type="checkbox"/>	Bermen an Ufer anbinden	<input checked="" type="checkbox"/>
Trockenröhre einbringen	<input type="checkbox"/>	Wiesenzufahrten verlegen	<input type="checkbox"/>
		Komplexmaßnahmen notwendig	<input type="checkbox"/>
