Einschätzung von Durchlass-Bauwerken und Gefährdung des Fischotters

Aufnahme Nummer: 2732-013

Aufnahme-Datum: 20.07.2011

Gewässername: k.A.
Lage: Hohen Woos Ausbau
Straße: k.A.
sonstige Straße
Todfunde: 0

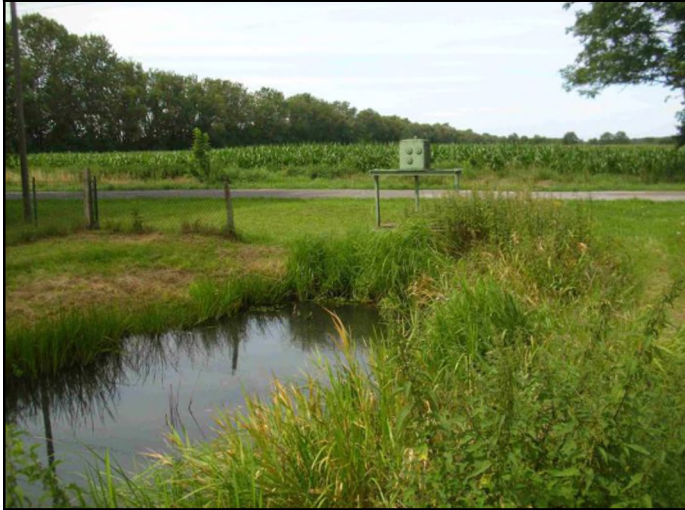
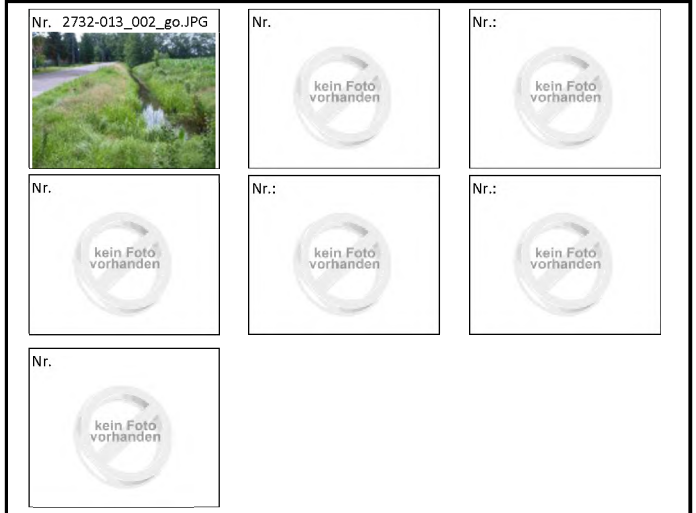
Nr.: 2732-013_001_go.JPG

Störfaktoren: Wehr/Stau, Böschung ungünstig für wandernde Tiere (zum Gewässer steiler und tiefer als Böschung zur Straße).

Brückentyp: Rohrdurchlass
Durchlaß Durchmesser: k.A.

Bedeutung im Habitatverbund: mittel
Verkehrsdichte: mittel
Brückenindex: 0
Durchlass-Tauglichkeit: ungeeignet

| Trennung Wehr Durchlass | <input checked="" type="checkbox"/> | keine notwendig | <input type="checkbox"/> |
| Kastendurchlass/Maul beids. Berme | <input checked="" type="checkbox"/> | Verrohrung öffnen | <input type="checkbox"/> |
| Trockenröhre einbringen | <input checked="" type="checkbox"/> | Wiesenzufahrten verlegen | <input type="checkbox"/> |
