Einschätzung von Durchlass-Bauwerken und Gefährdung des Fischotters

Aufnahme Nummer: 2733-004 Aufnahme-Datum: 15.07.2011

Gewässername: Rögnitz
Lage: südl. Leussow2
Straße: K 40
Kreisstraße
Todfunde: 0

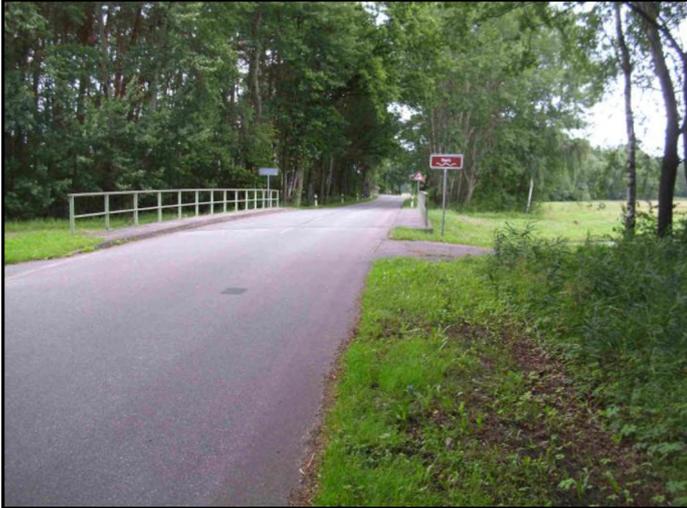
Nr.: 2733-004_001_go.JPG

Brückenaufleger ist ca. 30cm hoch und damit gerade noch durchgängig, aber sicher nicht optimal für die beiden Arten Fischotter und Biber.

Geschwindigkeitsbegrenzung	<input type="checkbox"/>	Bermen an Ufer anbinden	<input checked="" type="checkbox"/>
Trockenröhre einbringen	<input type="checkbox"/>	Wiesenzufahrten verlegen	<input type="checkbox"/>
		Komplexmaßnahmen notwendig	<input type="checkbox"/>
