# Einschätzung von Durchlass-Bauwerken und Gefährdung des Fischotters

Aufnahme Nummer: 2734-035 Aufnahme-Datum: 19.07.2011

Gewässername: k.A.  
Lage: nördl. Dadow n  
Straße: k.A.  
sonstige Straße  
Todfunde: 0

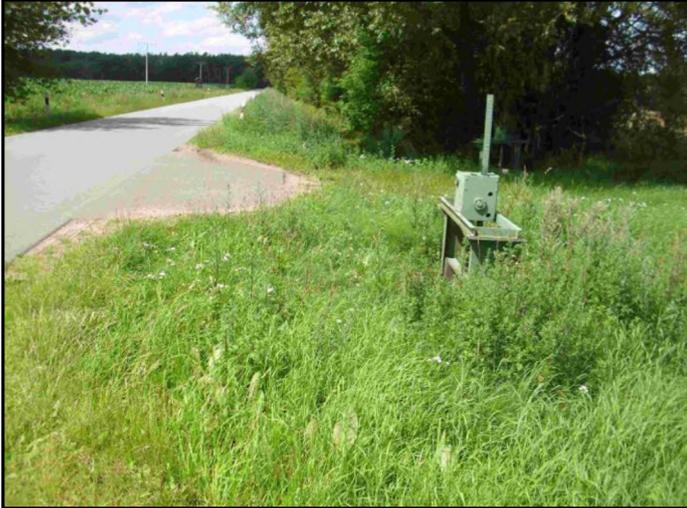
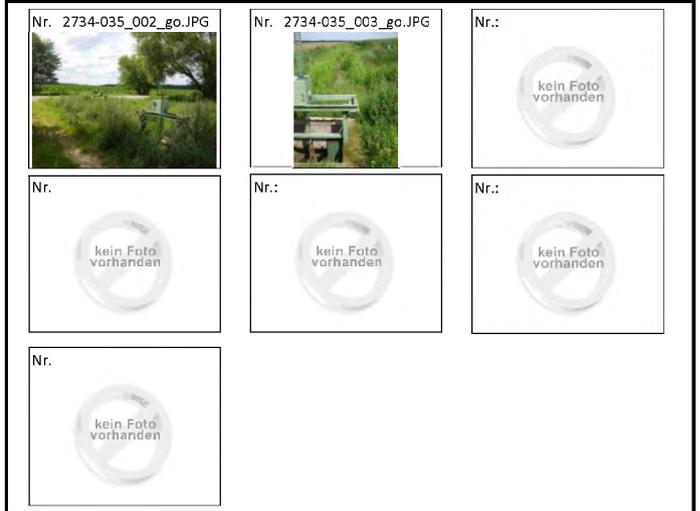
Nr.: 2734-035\_001\_go.JPG

Störfaktoren: Wehr/Stau, Böschung ungünstig für wandernde Tiere (zum Gewässer steiler und tiefer als Böschung zur Straße).

Brückentyp: Rohrdurchlass Durchlaß Durchmesser: k.A.

Bedeutung im Habitatverbund: mittel  
Verkehrsdichte: mittel  
Brückenindex: 0  
Durchlass-Tauglichkeit: ungeeignet

Geschwindigkeitsbegrenzung	<input type="checkbox"/>	Bermen an Ufer anbinden	<input type="checkbox"/>
Trockenröhre einbringen	<input checked="" type="checkbox"/>	Wiesenzufahrten verlegen	<input type="checkbox"/>
		Komplexmaßnahmen notwendig	<input type="checkbox"/>

Auch Zufahrt im Graben parallel zur Straße durchgängig gestalten (Stau durchgängig gestalten oder verlegen und Bauwerk mit beidseitiger Berme. Alternative: Trockendurchlass mit mind. 1,2m Durchmesser und max. 5m lang), um Irrläufer zu vermeiden.
