Einschätzung von Durchlass-Bauwerken und Gefährdung des Fischotters

Aufnahme Nummer: 2735-004

Aufnahme-Datum: 19.07.2011

Gewässername: k.A.
Lage: Wanzlitz
Straße: k.A.
sonstige Straße
Todfunde: 0

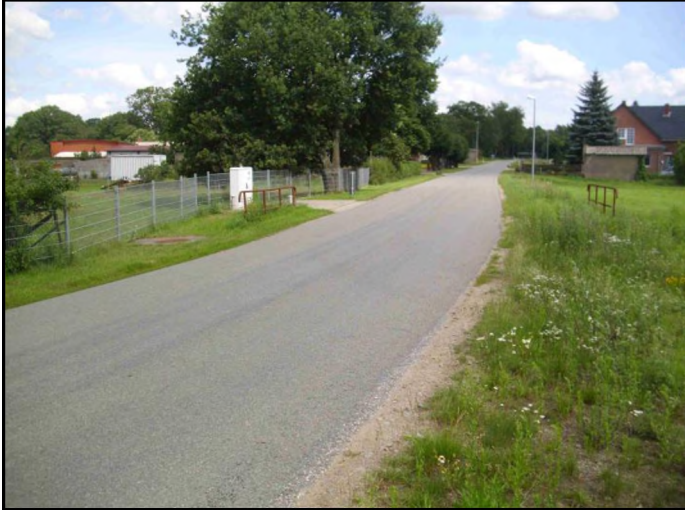
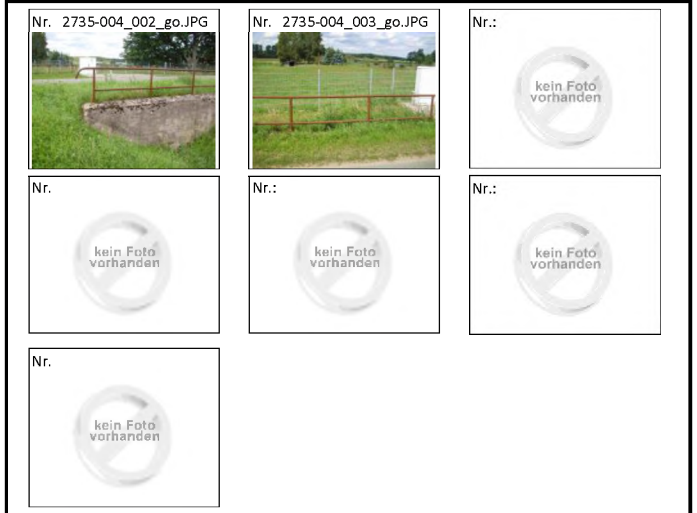
Nr.: 2735-004_001_go.JPG

Störfaktoren: Verrohrt , Böschung ungünstig für wandernde Tiere (zum Gewässer steiler und tiefer als Böschung zur Straße). , Zaun um Privatgrundstück hindert Wanderung, fördert "Irrläufer"

Brückentyp: Rohrdurchlass
Durchlaß Durchmesser: k.A.

Bedeutung im Habitatverbund: sehr hoch
Verkehrsdichte: mittel
Brückenindex: 0
Durchlass-Tauglichkeit: ungeeignet

Priorität Festlegung: sehr hoch
