# Einschätzung von Durchlass-Bauwerken und Gefährdung des Fischotters

Aufnahme Nummer: 2736-026

Gewässername: Karwe  
Lage: Klüß  
Straße: K 57  
Kreisstraße  
Todfunde: 0

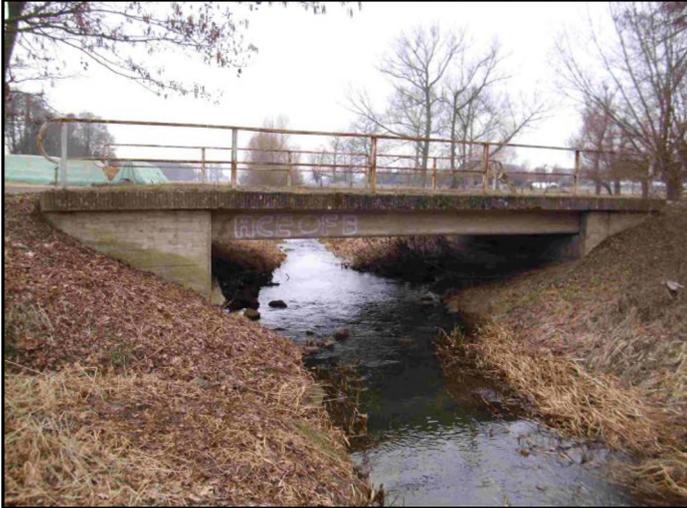
Nr.: 2736-026\_001\_go.JPG

Störfaktoren: Ungünstiges 'Länge zu Durchmesser'-Verhältnis , Turbulenzen oder Turbulenzengefahr nach Regen usw. , Bermen ungünstig

Straßengraben offen mit Gewässer verbunden (in 1 oder mehr Richtungen). Gefahr, dass Otter diese Rinnen hochwandern und dann am Ende auf die Straße laufen.

Strömung auch bei normalen Wasserständen sehr stark. Hochwasserberme deshalb sehr wichtig.
