Einschätzung von Durchlass-Bauwerken und Gefährdung des Fischotters

Aufnahme Nummer: 2737-002 Aufnahme-Datum: 09.03.2011

Gewässername: k.A.
Lage: Platschow
Straße: L 082
Landesstraße
Totfunde: 0

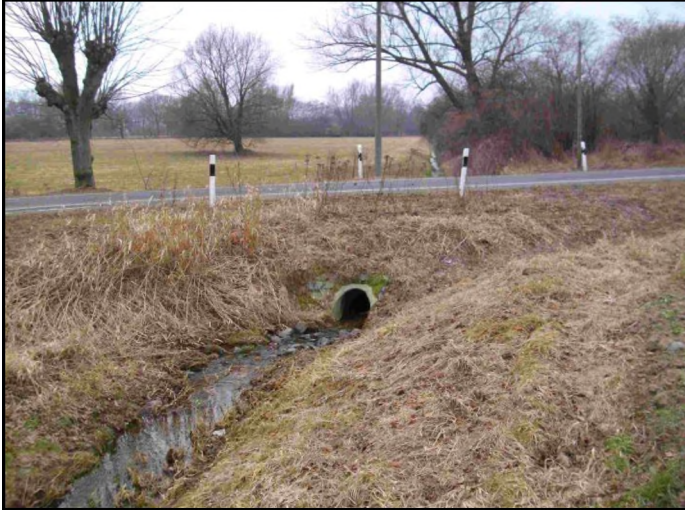
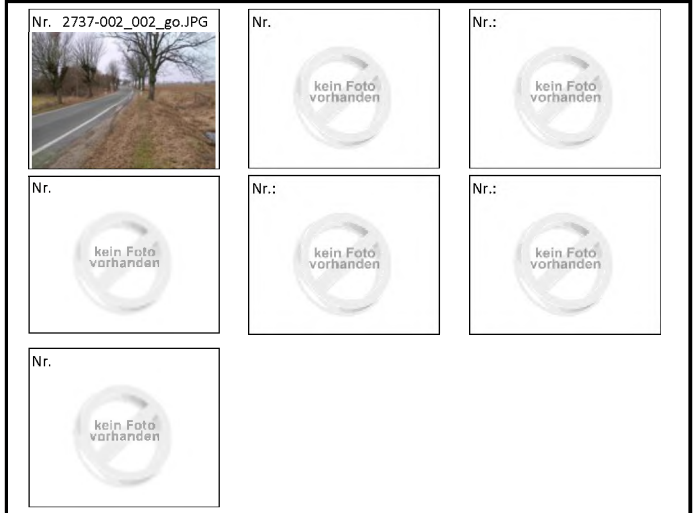
Nr.: 2737-002_001_go.JPG

Störfaktoren: Flutungsgefahr , Böschung ungünstig für wandernde Tiere (zum Gewässer steiler und tiefer als Böschung zur Straße).

Straßengraben offen mit Gewässer verbunden (in 1 oder mehr Richtungen). Gefahr, dass Otter diese Rinnen hochwandern und dann am Ende auf die Straße laufen. , Ungünstiges 'Länge zu Durchmesser'-Verhältnis

Brückentyp: Rohrdurchlass Durchlaß Durchmesser: k.A.

Lichte Breite [m]: 0,6
Lichte Höhe [m]: 0,4 Brückenlänge [m]: 16

Bedeutung im Habitatverbund: gering
Verkehrsdichte: mittel
Brückenindex: 0,015
Durchlass-Tauglichkeit: ungeeignet

Geschwindigkeitsbegrenzung	<input type="checkbox"/>	Bermen an Ufer anbinden	<input type="checkbox"/>
Trockenröhre einbringen	<input checked="" type="checkbox"/>	Wiesenzufahrten verlegen	<input type="checkbox"/>
		Komplexmaßnahmen notwendig	<input type="checkbox"/>
