# Einschätzung von Durchlass-Bauwerken und Gefährdung des Fischotters

Aufnahme Nummer: 2741-007

Aufnahme-Datum: 19.03.2009

Gewässername: Zufluß Großer Kiever See  
Lage: südlich Kieve an Ställen  
Straße: K 17  
Kreisstraße  
Todfunde: 0

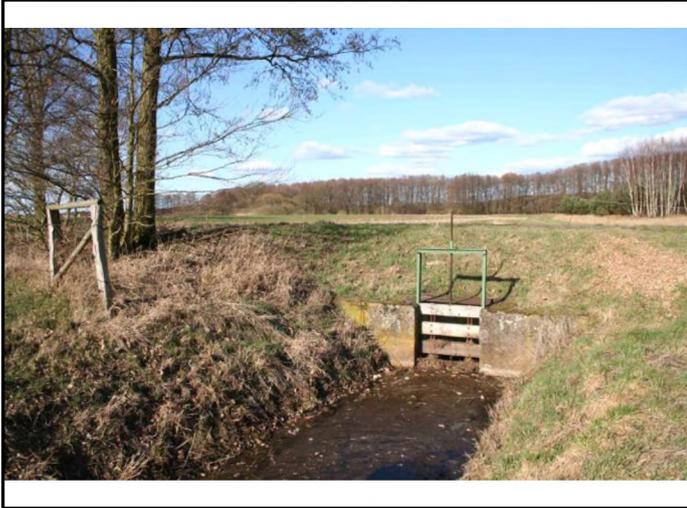
Nr.: 2741-007\_001\_he.JPG

Durchlass vollständig geflutet?

Brückentyp: Rohrdurchlass  
Durchlaß Durchmesser: 1

Brückenlänge [m]: 14

Bedeutung im Habitatverbund: mittel  
Verkehrsdichte: gering  
Brückenindex: 0  
Durchlass-Tauglichkeit: unpassierbar

**Priorität Festlegung: sehr hoch**

Geschwindigkeitsbegrenzung	<input type="checkbox"/>	Bermen an Ufer anbinden	<input type="checkbox"/>
Trockenröhre einbringen	<input checked="" type="checkbox"/>	Wiesenzufahrten verlegen	<input type="checkbox"/>
		Komplexmaßnahmen notwendig	<input type="checkbox"/>
