Einschätzung von Durchlass-Bauwerken und Gefährdung des Fischotters

Aufnahme Nummer: 2741-013

Aufnahme-Datum: 19.03.2009

Gewässername: Elde
Lage: nordöstlich Kieve
Straße: Waldstraße
sonstige Straße
Todfunde: 0

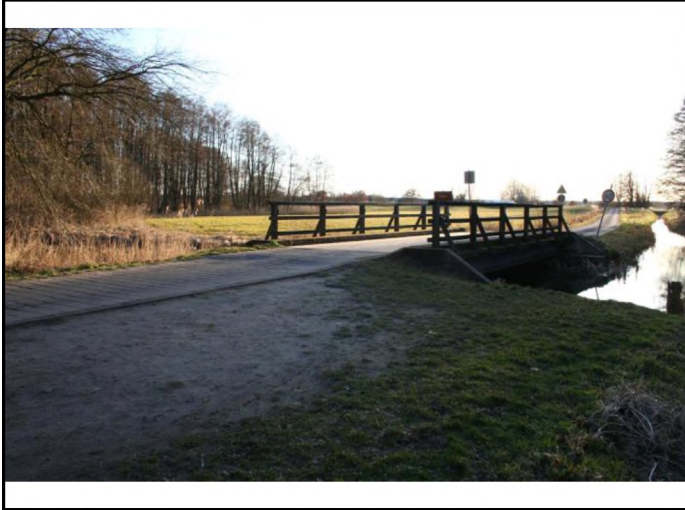
Nr.: 2741-013_001_he.JPG

Brückentyp: Kastenbrücke
Durchlaß Durchmesser: k.A.

Lichte Breite [m]: 9,5
Lichte Höhe [m]: 0,4
Bermen-Anzahl: beidseitig
Bermenform: Podest
Brückenlänge [m]: 4

Bermen-Neigung: 0-15°
Bermen-Breite [m]: 0,25

Bermen-Verfügbar: wechselnd, mehr troc

Bedeutung im Habitatverbund: sehr hoch
Verkehrsdichte: sehr gering
Brückenindex: 0,95
Durchlass-Tauglichkeit: bedingt geeignet

"Brücke nur mit 10 km/h zu befahren und bis 7,5 t; Neubau demnächst wahrscheinlich; dann höhersetzen und auch bei hohen Wasserständen nutzbare Bermen errichten. Dann steigt jedoch mit steigendem Durchgangsverkehr auch die Gefährdung durch parallel zur Straße verlaufende Gräben! Gesamtkonzept erarbeiten! Priorität daher hoch!"
