# Einschätzung von Durchlass-Bauwerken und Gefährdung des Fischotters

Aufnahme Nummer: 2742-007

Aufnahme-Datum: 12.05.2009

Gewässername: k.A.  
Lage: zwischen Mirow und Lärz  
Straße: K 3  
Kreisstraße  
Totfunde: 0

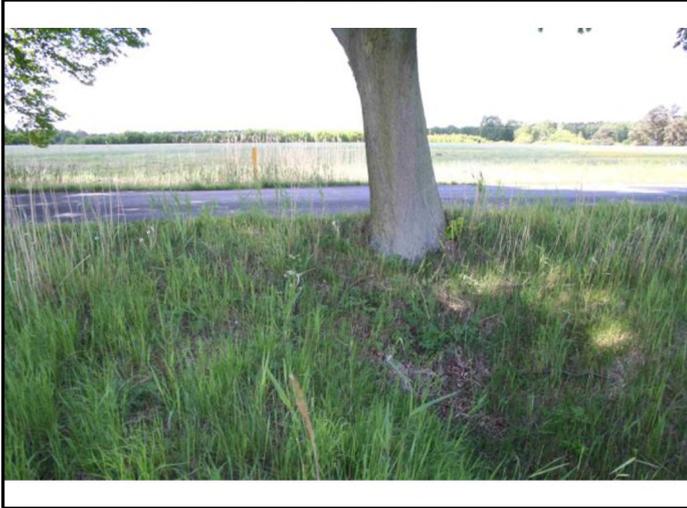
Nr.: 2742-007\_001\_he.JPG

Brückentyp: kein Durchlass

Bedeutung im Habitatverbund: sehr hoch  
Verkehrsdichte: gering  
Brückenindex: 0  
Durchlass-Tauglichkeit: unpassierbar

"Graben ist Umgehungsmöglichkeit für die Stadt Mirow! (siehe Lübben, Ebersbach 2007); Verkehrsdichte gering; s. 2742-008 ebenfalls ohne Durchlaß; an mindestens einem Aufnahmepunkt Durchlaß errichten, mind. hohe Priorität, Detailplanung erforderlich"
