# Einschätzung von Durchlass-Bauwerken und Gefährdung des Fischotters

Aufnahme Nummer: 2742-013

Aufnahme-Datum: 12.05.2009

Gewässername: Verb. Peetschsee-Vilzsee  
Lage: bei Zeltplatz Schwarzer Hof  
Straße: K 4  
Kreisstraße  
Totfunde: 0

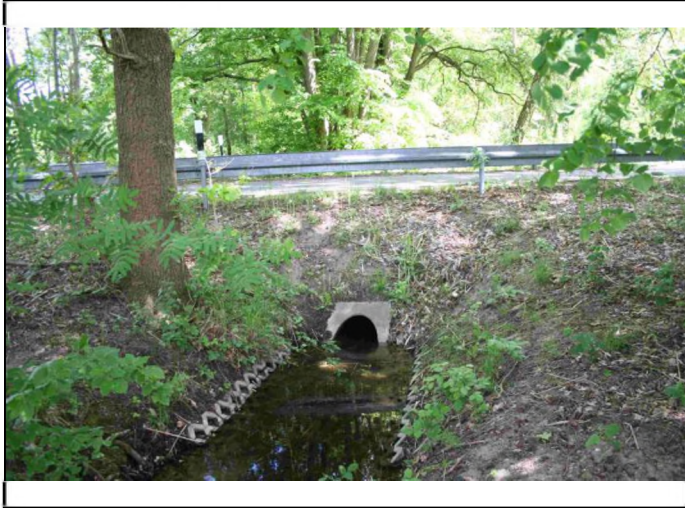
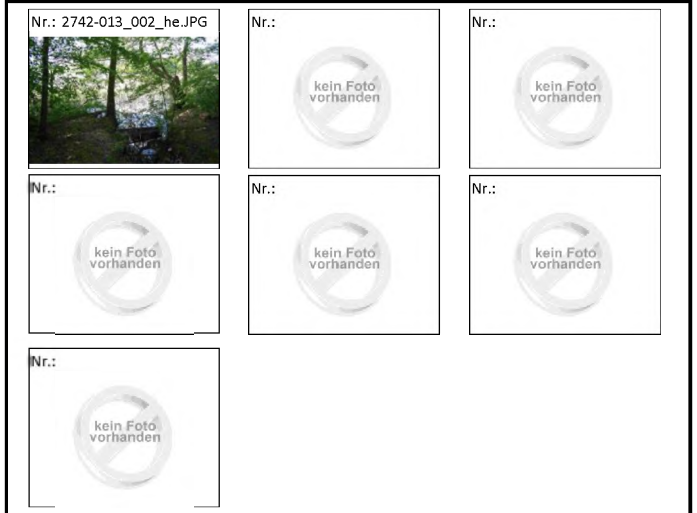
Nr.: 2742-013\_001\_he.JPG

Brückentyp: Rohrdurchlass  
Durchlaß Durchmesser: k.A.  
Lichte Breite [m]: 0,6  
Lichte Höhe [m]: 0,3  
Bermen-Anzahl: keine  
Bermenform: k.A.  
Brückenlänge [m]: 9  
Bermen-Neigung: k.A.  
Bermen-Breite [m]: k.A.  
Bermen-Verfügbar: k.A.

Bedeutung im Habitatverbund: sehr hoch  
Verkehrsdichte: gering  
Brückenindex: 0,02  
Durchlass-Tauglichkeit: unpassierbar

"Rechen am Seeufer könnte dazu führen, daß Fischotter die Straße in einem Zug überqueren. Gefährdungsbereich, da Straße zwischen Seen verläuft. Störpotential durch Zeltplatz mit abends Verkehr usw."
