Einschätzung von Durchlass-Bauwerken und Gefährdung des Fischotters

Aufnahme Nummer: 2743-002

Aufnahme-Datum: 12.05.2009

Gewässername: Müritz-Havel-Wasserstraße
Lage: bei Diemitzer Schleuse
Straße: K 5
Kreisstraße
Totfunde: 0

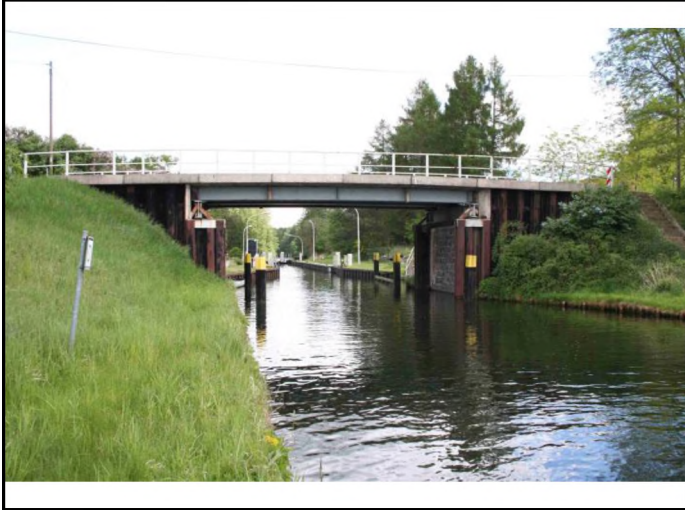
Nr.: 2743-002_001_he.JPG

Brückentyp: Kastenbrücke
Durchlaß Durchmesser: k.A.

Lichte Breite [m]: 12
Lichte Höhe [m]: 5
Bermen-Anzahl: keine
Bermenform: k.A.

Bedeutung im Habitatverbund: sehr hoch
Verkehrsdichte: gering
Brückenindex: 7,5
Durchlass-Tauglichkeit: unpassierbar

Trennung Wehr Durchlass	<input type="checkbox"/>	keine notwendig	<input type="checkbox"/>
Installation oberhalb Wehr	<input type="checkbox"/>	Markierstruktur Steinsch	<input checked="" type="checkbox"/>
Installation unterhalb Wehr	<input type="checkbox"/>	Markierstruktur Ufersubstrat	<input checked="" type="checkbox"/>
Entfernung Rechen	<input type="checkbox"/>	Markierstruktur Laufbohle fest	<input type="checkbox"/>
Entfernung sonstige Hindernisse	<input type="checkbox"/>	Markierstruktur Laufbohle schwimmend	<input type="checkbox"/>
Kastendurchlass/Maul eins. Berme	<input type="checkbox"/>	Markierstruktur Podest	<input type="checkbox"/>
Kastendurchlass/Maul beids. Berme	<input type="checkbox"/>	Verrohrung öffnen	<input type="checkbox"/>
Markierstruktur einseitig	<input checked="" type="checkbox"/>	Leit-/Schutzzäune notwendig	<input type="checkbox"/>
Markierstruktur beidseitig	<input type="checkbox"/>	Leitstrukturen/ -senken einrichten	<input type="checkbox"/>

"Detailplanung vor Ort notwendig"
