Einschätzung von Durchlass-Bauwerken und Gefährdung des Fischotters

Aufnahme Nummer: 2743-010

Aufnahme-Datum: 12.05.2009

Gewässername: Havel
Lage: in Wesenberg
Straße: B 198
Bundesstraße
Todfunde: 0

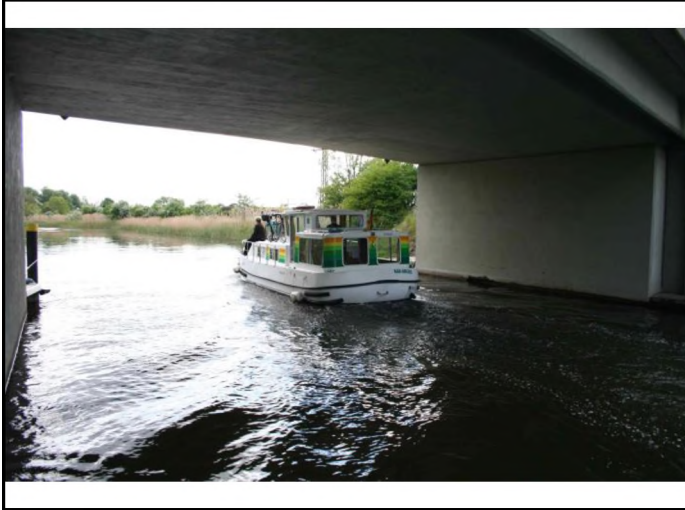
Nr.: 2743-010_001_he.JPG

Brückentyp: Kastenbrücke
Durchlaß Durchmesser: k.A.

Lichte Breite [m]: 15
Lichte Höhe [m]: 5
Bermen-Anzahl: keine
Bermenform: k.A.

Brückenlänge [m]: 11

Bedeutung im Habitatverbund: sehr hoch
Verkehrsdichte: sehr hoch
Brückenindex: 6,818
Durchlass-Tauglichkeit: bedingt geeignet
