Einschätzung von Durchlass-Bauwerken und Gefährdung des Fischotters

Aufnahme Nummer: 2743-015 Aufnahme-Datum: 14.05.2009

Gewässername: Abfluß Schuzensee
Lage: südlich Peetsch
Straße: K 5
Kreisstraße
Totfunde: 0

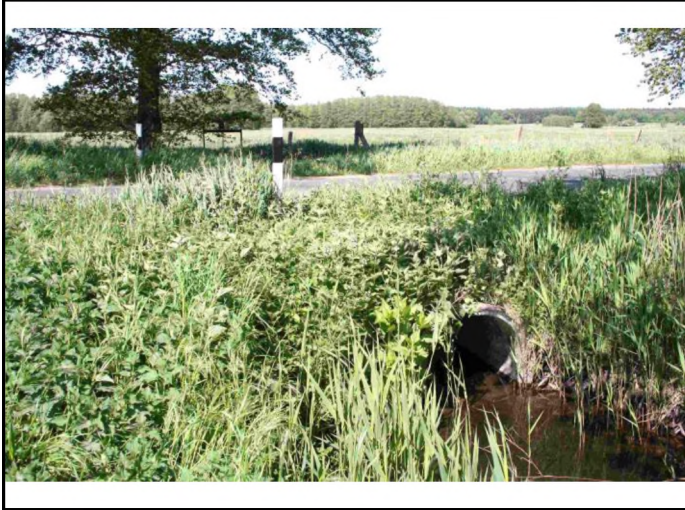
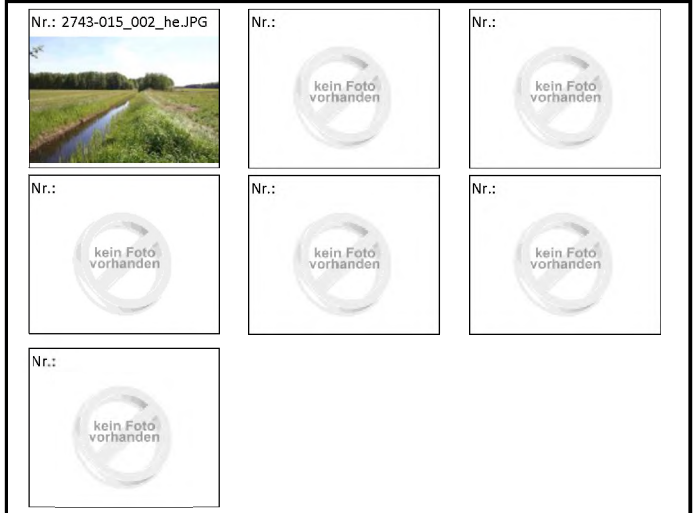
Nr.: 2743-015_001_he.JPG

Brückentyp: Rohrdurchlass Durchlaß Durchmesser: k.A.
Lichte Breite [m]: 1,2
Lichte Höhe [m]: 0,8 Brückenlänge [m]: 9
Bermen-Anzahl: keine
Bermenform: k.A.
Bermen-Neigung: k.A. Bermen-Breite [m]: k.A.
Bermen-Verfügbar: k.A.

Bedeutung im Habitatverbund: hoch
Verkehrsdichte: gering
Brückenindex: 0,107
Durchlass-Tauglichkeit: unpassierbar

"Graben parallel, Wehr in geringem Abstand zur Straße; Detailplanung notwendig"

Geschwindigkeitsbegrenzung	<input type="checkbox"/>	Bermen an Ufer anbinden	<input type="checkbox"/>
Trockenröhre einbringen	<input type="checkbox"/>	Wiesenzufahrten verlegen	<input type="checkbox"/>
		Komplexmaßnahmen notwendig	<input checked="" type="checkbox"/>
