Einschätzung von Durchlass-Bauwerken und Gefährdung des Fischotters

Aufnahme Nummer: 2743-016

Aufnahme-Datum: 14.05.2009

Gewässername: k.A.
Lage: nördlich Fleether Mühle
Straße: K 5
Kreisstraße
Todfunde: 0

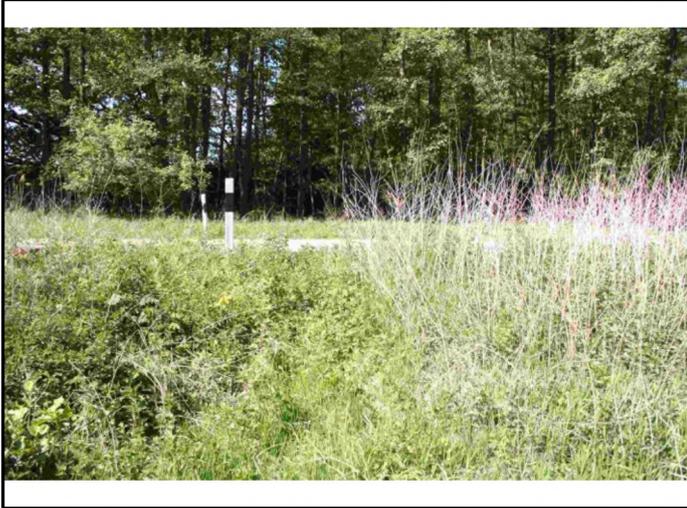
Nr.: 2743-016_001_he.JPG

sonstige Störfaktoren: Verlandung

Brückentyp: kein Durchlass
Durchlaß Durchmesser: k.A.

Bedeutung im Habitatverbund: mittel
Verkehrsdichte: gering
Brückenindex: 0
Durchlass-Tauglichkeit: unpassierbar

Geschwindigkeitsbegrenzung	<input type="checkbox"/>	Bermen an Ufer anbinden	<input type="checkbox"/>
Trockenröhre einbringen	<input checked="" type="checkbox"/>	Wiesenzufahrten verlegen	<input type="checkbox"/>
		Komplexmaßnahmen notwendig	<input type="checkbox"/>

"bei notwendiger Erneuerung der Straße Durchlaß planen, 0,8 m, als Trockendurchlaß freihalten"
