# Einschätzung von Durchlass-Bauwerken und Gefährdung des Fischotters

Aufnahme Nummer: 2744-001

Aufnahme-Datum: 14.05.2009

Gewässername: Havel  
Lage: in Priepert  
Straße: Dorfverbindung  
sonstige Straße  
Todfunde: 0

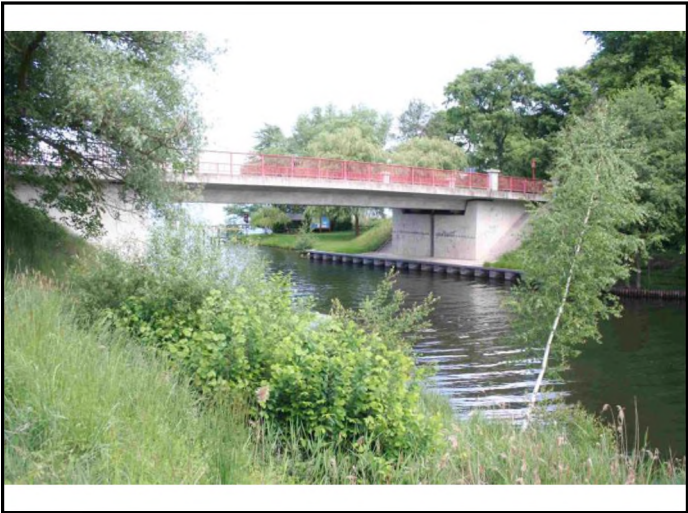
Nr.: 2744-001\_001\_he.JPG

Brückentyp: Kastenbrücke  
Durchlaß Durchmesser: k.A.

Lichte Breite [m]: 25  
Lichte Höhe [m]: 4  
Bermen-Anzahl: beidseitig  
Bermenform: Podest

Bermen-Neigung: 0-15°  
Bermen-Breite [m]: 2

Bermen-Verfügbar: ständig trocken
