Einschätzung von Durchlass-Bauwerken und Gefährdung des Fischotters

Aufnahme Nummer: 2744-005 Aufnahme-Datum: 14.05.2009

Gewässername: Verb. Krummer See-Schaberowsee
Lage: bei Düsterförde Bahnhof
Straße: k.A.
Bahntrasse
Todfunde: 0

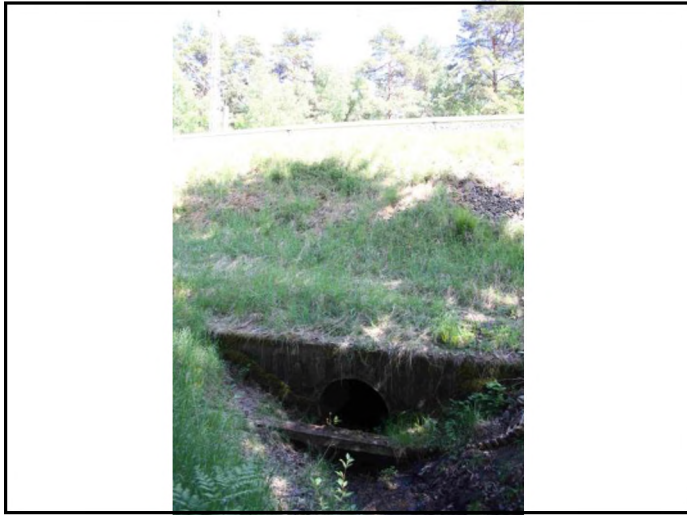
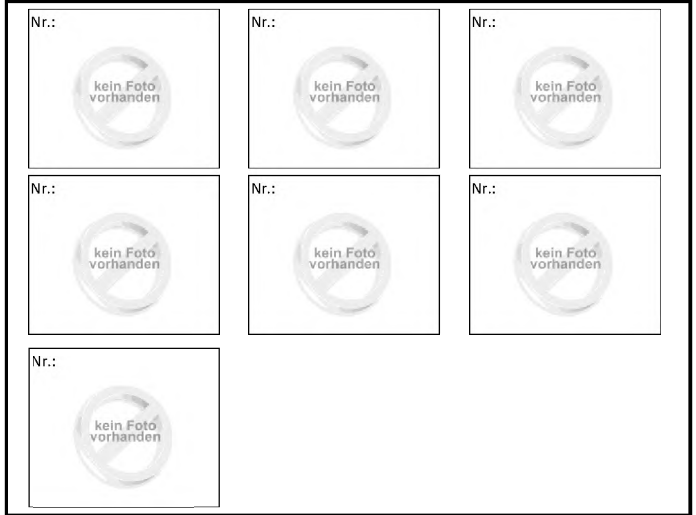
Nr.: 2744-005_001_he.JPG

sonstige Störfaktoren: Bohlen vor DL quer

Brückentyp: Rohrdurchlass Durchlaß Durchmesser: k.A.

Bedeutung im Habitatverbund: hoch
Verkehrsdichte: gering
Brückenindex: 0,027
Durchlass-Tauglichkeit: unpassierbar

"Wenn Graben trocken ist, keine Maßnahmen, außer DL offenhalten"
