# Einschätzung von Durchlass-Bauwerken und Gefährdung des Fischotters

Aufnahme Nummer: 2744-007 Aufnahme-Datum: 14.05.2009

Gewässername: k.A.  
Lage: Verbindungsgraben zwischen Kleinem Drewwensee und ... nördlich Abz  
Straße: B 96  
Bundesstraße  
Totfunde: 0

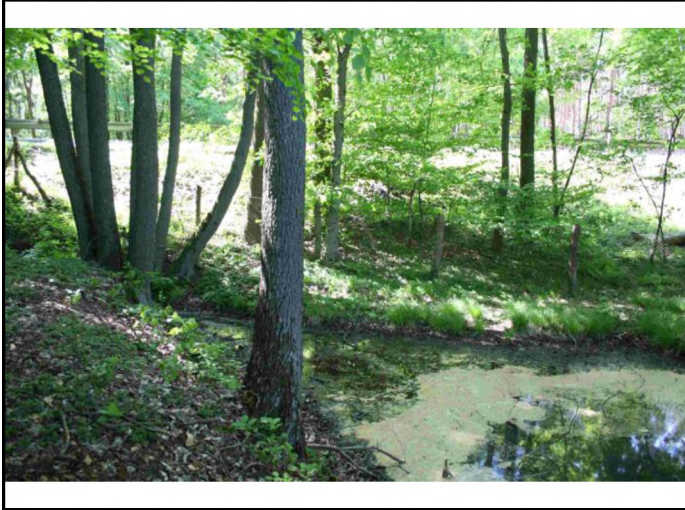
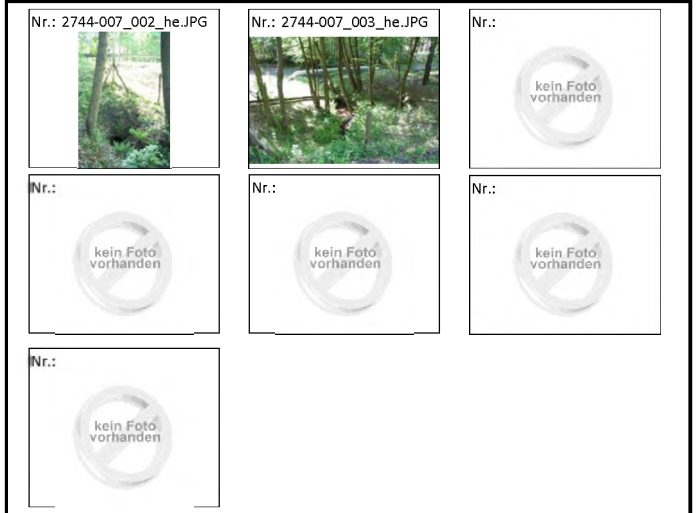
Nr.: 2744-007\_001\_he.JPG

Durchlass vollständig geflutet?

Brückentyp: Rohrdurchlass Durchlaß Durchmesser: k.A.

Lichte Breite [m]: 0,5  
Lichte Höhe [m]: 0,25  
Bermen-Anzahl: keine  
Bermenform: k.A.

Bedeutung im Habitatverbund: sehr hoch  
Verkehrsdichte: hoch  
Brückenindex: 0,006  
Durchlass-Tauglichkeit: unpassierbar

"Vorhandener Leitzaun kann FischotTER nicht durch verschlammten 0,5 m-Durchlaß leiten, wenn er nicht durchpaßt!  
Ersatz Durchlaß durch ausreichendes Rohr (1,2m) oder besser KDL/Maul mit einseitiger Berme"

Geschwindigkeitsbegrenzung	<input type="checkbox"/>	Bermen an Ufer anbinden	<input type="checkbox"/>
Trockenröhre einbringen	<input checked="" type="checkbox"/>	Wiesenzufahrten verlegen	<input type="checkbox"/>
		Komplexmaßnahmen notwendig	<input type="checkbox"/>
