# Einschätzung von Durchlass-Bauwerken und Gefährdung des Fischotters

Aufnahme Nummer: 2744-008

Gewässername: Verb. Godendorfer See-Gr. Schaberowsee  
Lage: Godendorfer Papiermühle  
Straße: K 13  
Kreisstraße  
Todfunde: 0

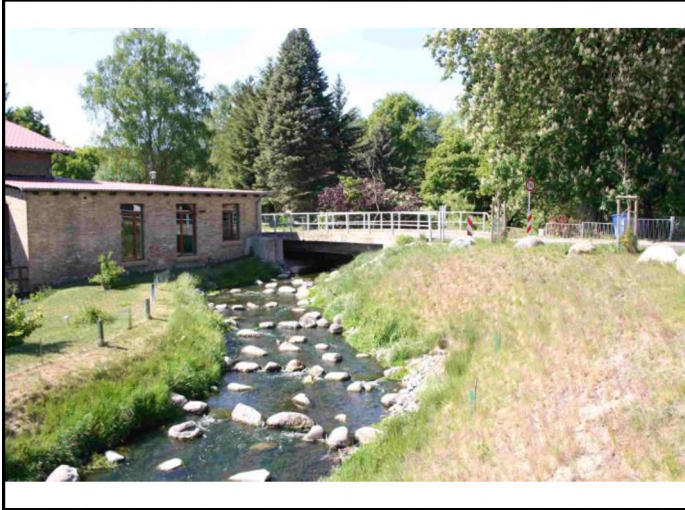
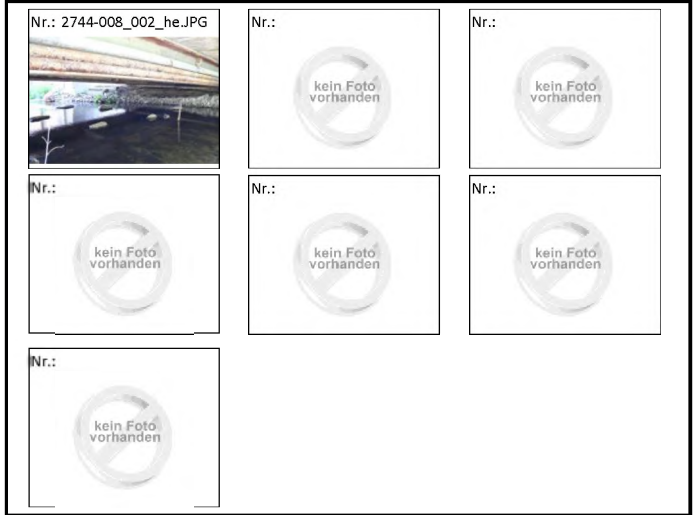
Nr.: 2744-008\_001\_he.JPG

sonstige Störfaktoren: Sohlgleite, Bootssperre

Brückentyp: Kastenbrücke

Bedeutung im Habitatverbund: sehr hoch  
Verkehrsdichte: gering  
Brückenindex: 1,231  
Durchlass-Tauglichkeit: bedingt geeignet

"bei Bedarf Bootssperre oberhalb Brücke um ca. 30 m oberhalb verlegen"
