Einschätzung von Durchlass-Bauwerken und Gefährdung des Fischotters

Aufnahme Nummer: 2751-002 Aufnahme-Datum: 27.07.2010

Gewässername: Bürgersee-Schloßsee
Lage: Penkun süd
Straße: k.A.
sonstige Straße
Todfunde: 0

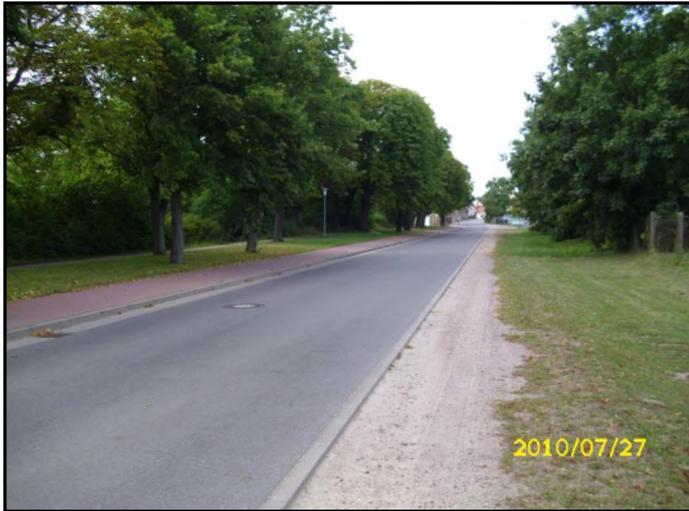
Nr.: 2751-002_001_go.JPG

sonstige Störfaktoren: Wehr/Stau, Flutungsgefahr

Bedeutung im Habitatverbund: sehr hoch
Verkehrsdichte: mittel
Brückenindex: 0
Durchlass-Tauglichkeit: ungeeignet

Der Überlauf/Durchlass ist an der Stelle, wo der Punkt eingetragen ist.

Trennung Wehr Durchlass	<input type="checkbox"/>	keine notwendig	<input type="checkbox"/>
Installation oberhalb Wehr	<input type="checkbox"/>	Markierstruktur Steinsch	<input type="checkbox"/>
Installation unterhalb Wehr	<input type="checkbox"/>	Markierstruktur Ufersubstrat	<input type="checkbox"/>
Entfernung Rechen	<input type="checkbox"/>	Markierstruktur Laufbohle fest	<input type="checkbox"/>
Entfernung sonstige Hindernisse	<input type="checkbox"/>	Markierstruktur Laufbohle schwimmend	<input type="checkbox"/>
Kastendurchlass/Maul eins. Berme	<input type="checkbox"/>	Markierstruktur Podest	<input type="checkbox"/>
Kastendurchlass/Maul beids. Berme	<input type="checkbox"/>	Verrohrung öffnen	<input type="checkbox"/>
Markierstruktur einseitig	<input type="checkbox"/>	Leit-/Schutzzäune notwendig	<input type="checkbox"/>
Markierstruktur beidseitig	<input type="checkbox"/>	Leitstrukturen/ -senken einrichten	<input checked="" type="checkbox"/>

Geschwindigkeitsbegrenzung	<input checked="" type="checkbox"/>	Bermen an Ufer anbinden	<input type="checkbox"/>
Trockenröhre einbringen	<input type="checkbox"/>	Wiesenzufahrten verlegen	<input type="checkbox"/>
		Komplexmaßnahmen notwendig	<input checked="" type="checkbox"/>
