# Einschätzung von Durchlass-Bauwerken und Gefährdung des Fischotters

Aufnahme Nummer: 2833-021

Aufnahme-Datum: 20.07.2011

Gewässername: k.A.  
Lage: Dömitz so  
Straße: B 195  
Bundesstraße  
Todfunde: 0

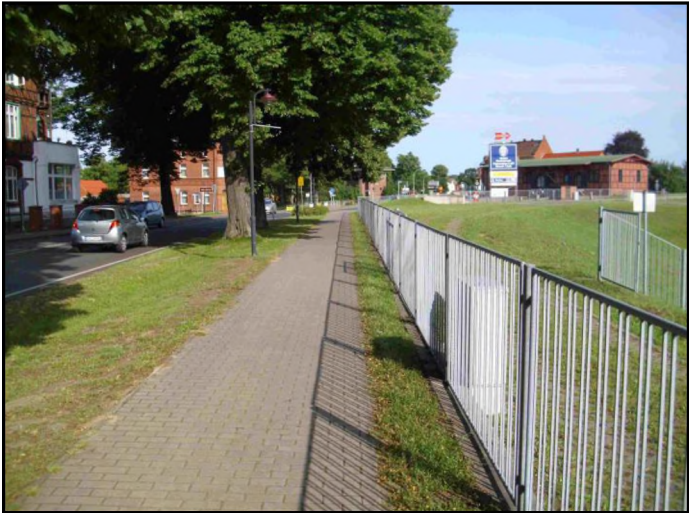
Nr.: 2833-021\_001\_go.JPG

Störfaktoren: Verrohrt , Leitlinie fehlt

Brückentyp: Rohrdurchlass

Bedeutung im Habitatverbund: mittel  
Verkehrsdichte: hoch  
Brückenindex: 0  
Durchlass-Tauglichkeit: ungeeignet

| Markierstruktur beidseitig | <input type="checkbox"/> | Leitstrukturen/ -senken einrichten | <input checked="" type="checkbox"/> |
| Trockenröhre einbringen | <input checked="" type="checkbox"/> | Wiesenzufahrten verlegen | <input type="checkbox"/> |

Tiere, die vom Hafen / von der Elbe kommen, werden die Slipanlage hochlaufen und dann zu weit östlich von der Querung auf der Straße landen. Auch deshalb ist eine Leitsenke wichtig.
