Einschätzung von Durchlass-Bauwerken und Gefährdung des Fischotters

Aufnahme Nummer: 2834-015 Aufnahme-Datum: 20.07.2011

Gewässername: Löcknitz
Lage: Polz
Straße: K 46
Kreisstraße
Todfunde: 0

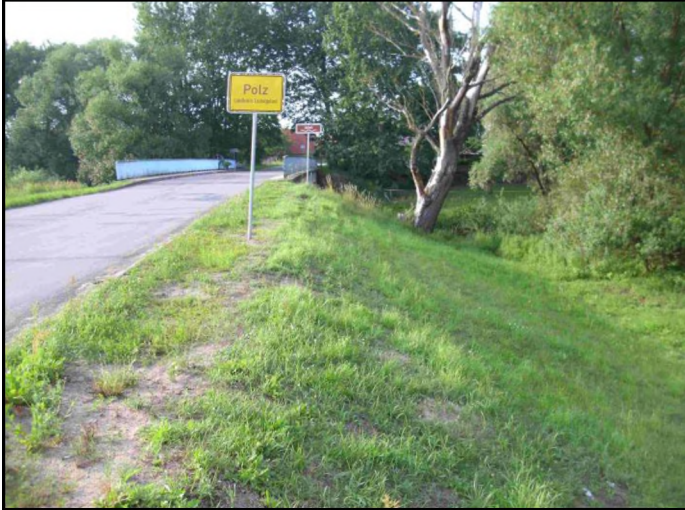
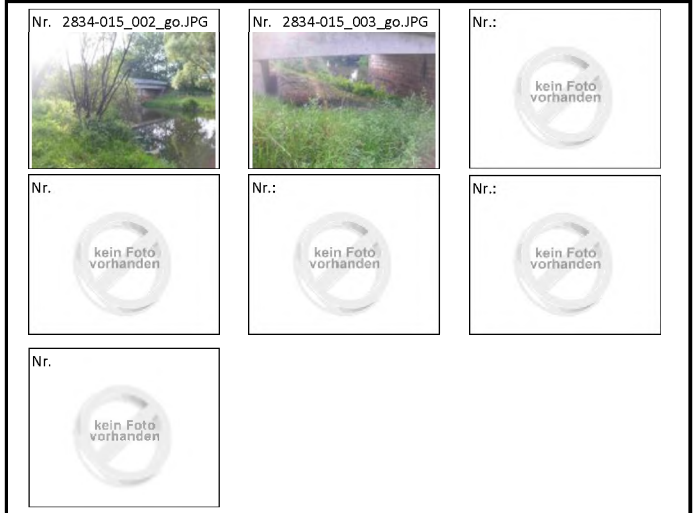
Nr.: 2834-015_001_go.JPG

Brückentyp: Pfeilerbrücke Durchlaß Durchmesser: k.A.

Lichte Breite [m]: 10
Lichte Höhe [m]: 3 Brückenlänge [m]: 10

Bermen-Anzahl: beidseitig
Bermenform: DU natur
DU natur

Bermen-Neigung: 16-30° Bermen-Breite [m]: 10
16-30° 10

Bermen-Verfügbar: ständig trocken
bei extremen Hochwa

Bedeutung im Habitatverbund: sehr hoch
Verkehrsdichte: mittel
Brückenindex: 3
Durchlass-Tauglichkeit: gut geeignet

Priorität Festlegung: gering
