# Einschätzung von Durchlass-Bauwerken und Gefährdung des Fischotters

Aufnahme Nummer: 2843-001

Aufnahme-Datum: 14.10.2009

Gewässername: Teichverbindungsgraben  
Lage: südwestlich Canow  
Straße: L 251  
Landesstraße  
Totfunde: 0

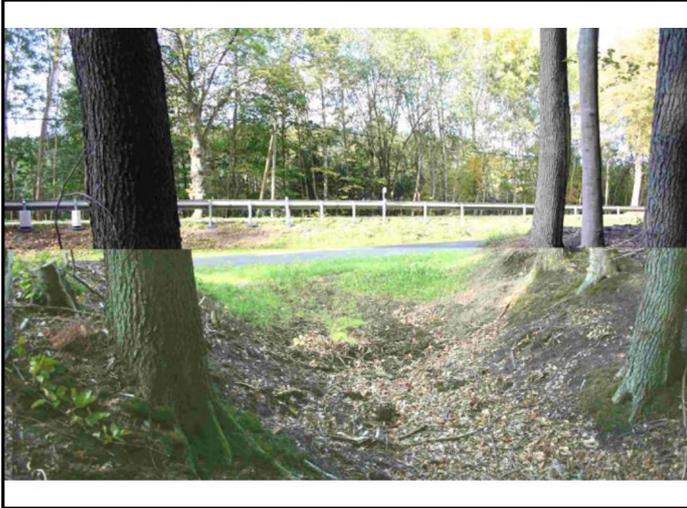
Nr.: 2843-001\_001\_he.JPG

Brückentyp: kein Durchlass

Gewässer-Straßen-Verlauf: Straße zwischen Teichen/Seen  
Gewässer kreuzt

Bedeutung im Habitatverbund: sehr hoch  
Verkehrsdichte: gering  
Brückenindex: 0  
Durchlass-Tauglichkeit: unpassierbar

"Zur Anlage einer Trockenröhre muß der neu angelegte Fahrradweg angehoben oder vertieft werden. Es ist nicht nachvollziehbar, warum hier zwischen als Fischteichen genutzten Seen Straße erneuert und Fahrradweg neu angelegt werden dürfen, ohne für Fischott er einen Durchlaß zu realisieren!"

Geschwindigkeitsbegrenzung	<input type="checkbox"/>	Bermen an Ufer anbinden	<input type="checkbox"/>
Trockenröhre einbringen	<input checked="" type="checkbox"/>	Wiesenzufahrten verlegen	<input type="checkbox"/>
		Komplexmaßnahmen notwendig	<input type="checkbox"/>
