#### Einschätzung von Durchlass-Bauwerken und Gefährdung des Fischotters

Aufnahme Nummer: 1840-015 Aufnahme-Datum: 15.10.2010 Gewässername: k.A. Willershagen süd Lage: K 20 Straße: Kreisstraße

Aufnahme Nummer: 1840-015 Aufnahme-Datum: 15.10.2010

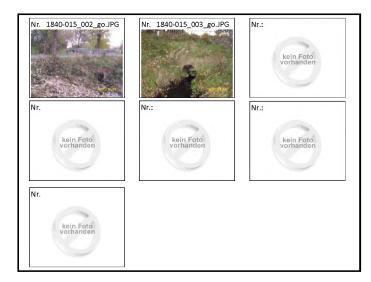
Nr.: 1840-015\_001\_go.JPG

Störfaktoren: Flutungsgefahr , Straßengraben offen mit Gewässer verbunden (in 1 oder mehr Richtungen). Gefahr, dass Otter

diese Rinnen hochwandern und dann am Ende auf die Straße laufen.

Böschung ungünstig für wandernde Tiere (zum Gewässer steiler und tiefer als Böschung zur Straße)., Ungünstiges
