Einschätzung von Durchlass-Bauwerken und Gefährdung des Fischotters

Aufnahme Nummer: 1935-007

Aufnahme-Datum: 26.10.2010

Gewässername: k.A.
Lage: Panzower Wald Bahn
Straße: k.A.
Gleisanlage
Todfunde: 0

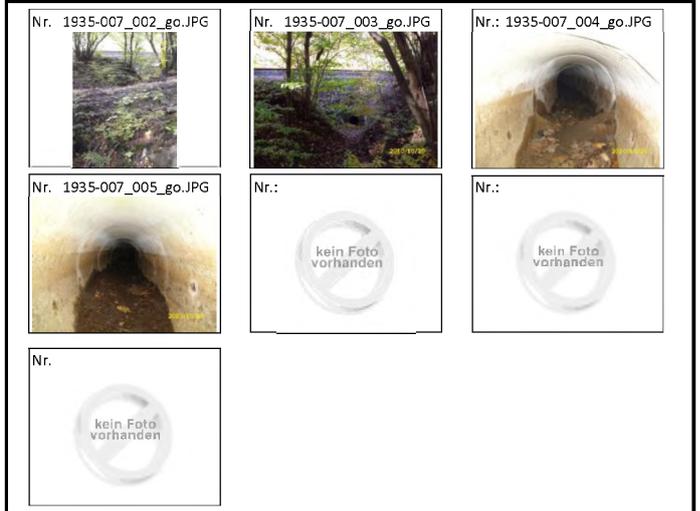
Nr.: 1935-007_001_go.JPG

Störfaktoren: Durchlass vollständig geflutet

Straßengraben offen mit Gewässer verbunden (in 1 oder mehr Richtungen). Gefahr, dass Otter diese Rinnen hochwandern und dann am Ende auf die Straße laufen.

Durchlass vollständig geflutet?
