Einschätzung von Durchlass-Bauwerken und Gefährdung des Fischotters

Aufnahme Nummer: 1950-004

Aufnahme-Datum: 09.06.2010

Gewässername: k.A.
Lage: Loddin-Angelteiche
Straße: k.A.
sonstige Straße
Todfunde: 0

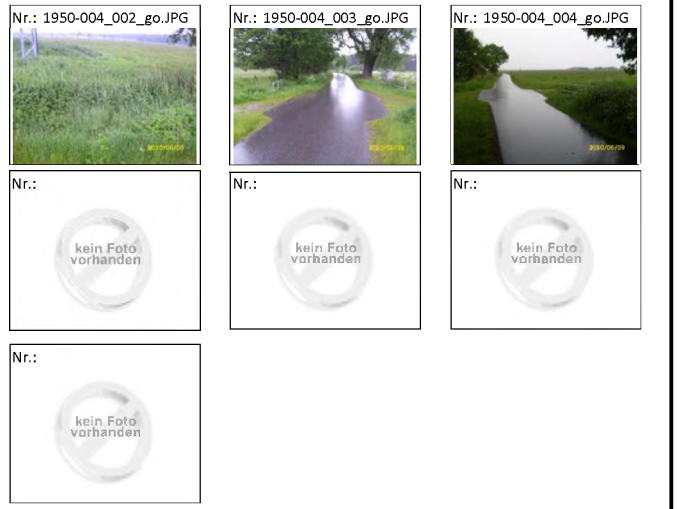
Nr.: 1950-004_001_go.JPG

Störfaktoren: Durchlass vollständig geflutet , Böschung ungünstig für wandernde Tiere (zum Gewässer steiler und tiefer als Böschung zur Straße) , Elektrozaun einseitig

Bedeutung im Habitatverbund: sehr hoch
Verkehrsdichte: mittel
Brückenindex: 0
Durchlass-Tauglichkeit: ungeeignet
