Einschätzung von Durchlass-Bauwerken und Gefährdung des Fischotters

Aufnahme Nummer: 2039-007 Aufnahme-Datum: 26.08.2010

Gewässername: Zarnow
Lage: Prisannewitz Bahn
Straße: k.A.
Gleisanlage
Totfunde: 0

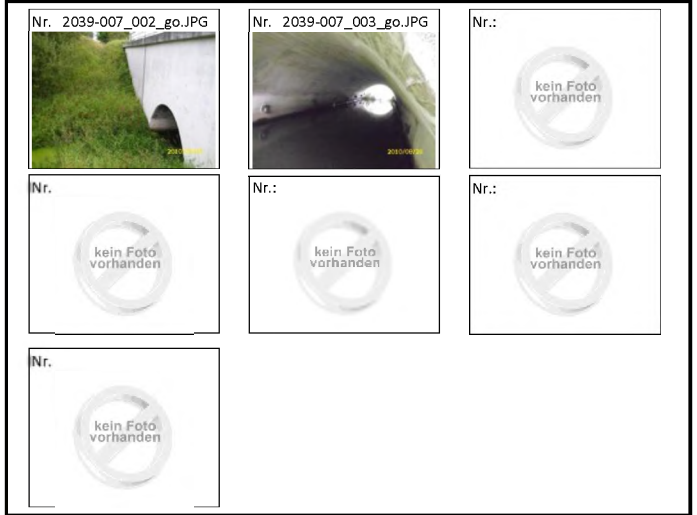
Nr.: 2039-007_001_go.JPG

sonstige Störfaktoren: Berme fehlt

Lage zu Siedlungen: k.A.
Kombinierte Brücken: Kombi_Brücke
Gewässerverbund: mehrere Gewässersysteme
Passagemöglichkeit für: nur Fische
Bottleneck:
Fähengebiet:
