Einschätzung von Durchlass-Bauwerken und Gefährdung des Fischotters

Aufnahme Nummer: 2040-005 Aufnahme-Datum: 22.06.2010

Gewässername: k.A.
Lage: Kobrow
Straße: L 18
Landesstraße
Todfunde: 0

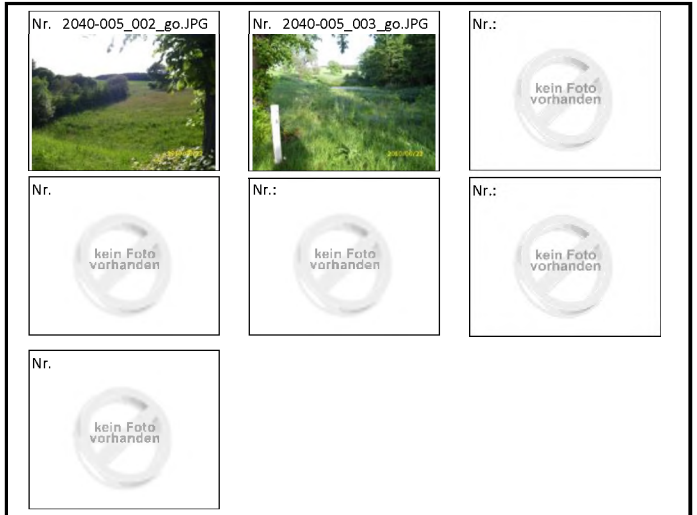
Nr.: 2040-005_001_go.JPG

Störfaktoren: Durchlass vollständig geflutet , Verrohrt

Ungünstiges 'Länge zu Durchmesser'-Verhältnis , Parallelweg, der Otter aus dem Wasser und damit auf die Böschung und dichter an die Straße führt.

Bedeutung im Habitatverbund: gering
Verkehrsdichte: mittel
Brückenindex: 0
Durchlass-Tauglichkeit: ungeeignet
