Einschätzung von Durchlass-Bauwerken und Gefährdung des Fischotters

Aufnahme Nummer: 2041-001 Aufnahme-Datum: 21.06.2010

Gewässername: k.A.
Lage: Remlin 300 m vor
Straße: L 23
Landesstraße
Todfunde: 1

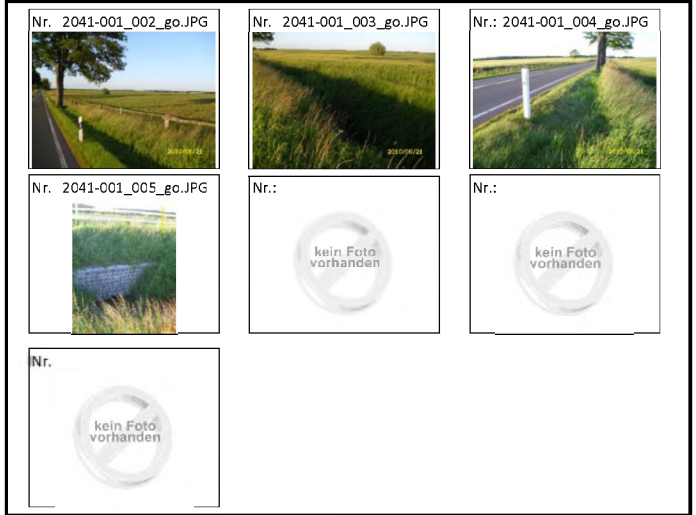
Nr.: 2041-001_001_go.JPG

sonstige Störfaktoren: Es fehlen naturbedingt Leitlinien in der Landschaft. Straße trennt Kleingewässer und Feuchtgebiet. Ein Durchlass ist vorhanden der ist aber geflutet.

Durchlass vollständig geflutet?
