Einschätzung von Durchlass-Bauwerken und Gefährdung des Fischotters

Aufnahme Nummer: 2041-015 Aufnahme-Datum: 22.06.2010

Gewässername: Warbel
Lage: Dalwitz
Straße: K 37
Kreisstraße
Todfunde: 0

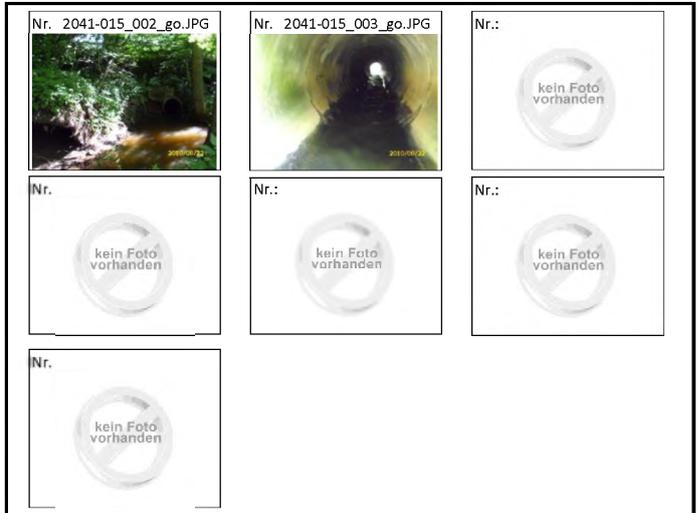
Nr.: 2041-015_001_go.JPG

Störfaktoren: Flutungsgefahr , Ungünstiges 'Länge zu Durchmesser'-Verhältnis

Uferlinie verengt oder wird vom Bauwerk unterbrochen

Bedeutung im Habitatverbund: sehr hoch
Verkehrsdichte: mittel
Brückenindex: 0,07
Durchlass-Tauglichkeit: ungeeignet
