Einschätzung von Durchlass-Bauwerken und Gefährdung des Fischotters

Aufnahme Nummer: 2044-032 Aufnahme-Datum: 21.03.2009

Gewässername: k.A.
Lage: östlich Toitz-Rustow
Straße: K 15
Kreisstraße
Totfunde: 0

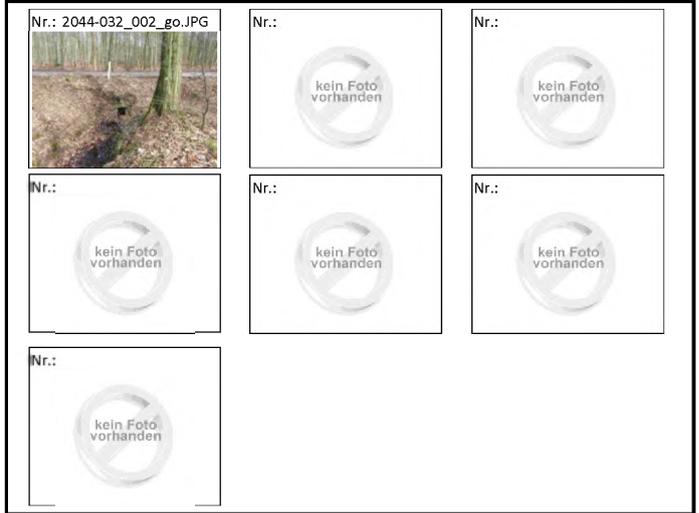
Nr.: 2044-032_001_go.JPG

Passagemöglichkeit für:
keine
Bottleneck:
Fähengebiet:

Priorität Festlegung: hoch

"Straßenschäden, daher Geschwindigkeit sehr gering. Bei Erneuerung der Straße Durchlaß unbedingt vergrößern, da dann Geschwindigkeit hoch ist und Verkehr wohl mehr wird. Dieser wie die benachbarten Gräben vermitteln zwischen der Trebel und der Peene."
