Einschätzung von Durchlass-Bauwerken und Gefährdung des Fischotters

Aufnahme Nummer: 2131-035 Aufnahme-Datum: 18.03.2011

Gewässername: k.A.
Lage: Hof Lockwisch in Kreuzung
Straße: K 2
Kreisstraße
Todfunde: 0

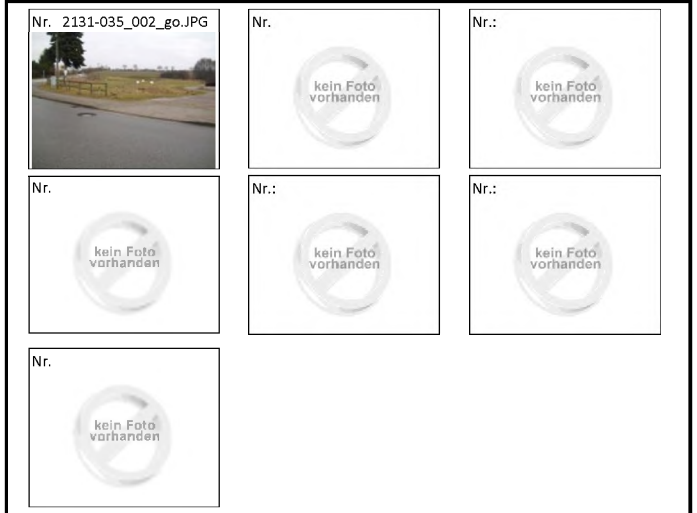
Nr.: 2131-035_001_go.JPG

Störfaktoren: Verrohrt, Böschung ungünstig für wandernde Tiere (zum Gewässer steiler und tiefer als Böschung zur Straße).

Bedeutung im Habitatverbund: mittel
Verkehrsdichte: mittel
Brückenindex: 0
Durchlass-Tauglichkeit: ungeeignet
