Einschätzung von Durchlass-Bauwerken und Gefährdung des Fischotters

Aufnahme Nummer: 2137-028 Aufnahme-Datum: 04.11.2010

Gewässername: k.A.
Lage: Katelbogen Aoder Gralow west
Straße: L 14
Landesstraße
Totfunde: 2

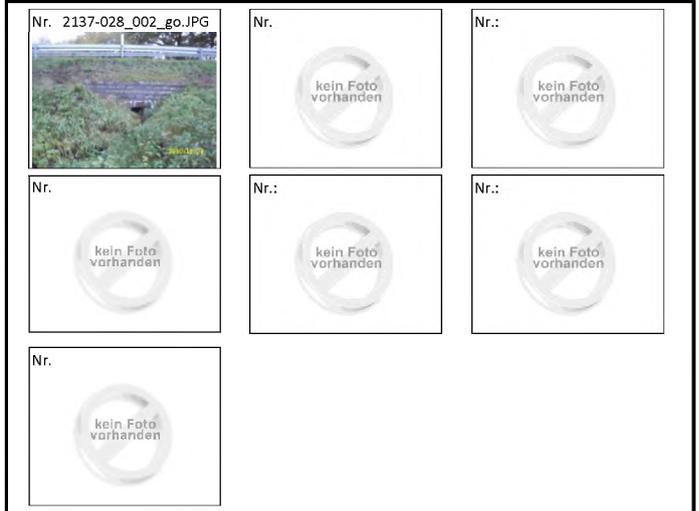
Nr.: 2137-028_001_go.JPG

Störfaktoren: Flutungsgefahr, Straßengraben offen mit Gewässer verbunden (in 1 oder mehr Richtungen). Gefahr, dass Otter diese Rinnen hochwandern und dann am Ende auf die Straße laufen.

Ungünstiges 'Länge zu Durchmesser'-Verhältnis

Totfund(e) vermutlich von dieser oder nächster Stelle. Sölle, die über (feuchte) Senken verbunden sind und Straßengräben, die ins Nichts führen.
