Einschätzung von Durchlass-Bauwerken und Gefährdung des Fischotters

Aufnahme Nummer: 2138-030 Aufnahme-Datum: 10.11.2010

Gewässername: k.A.
Lage: östl. Mistorf
Straße: K 17
Kreisstraße
Todfunde: 0

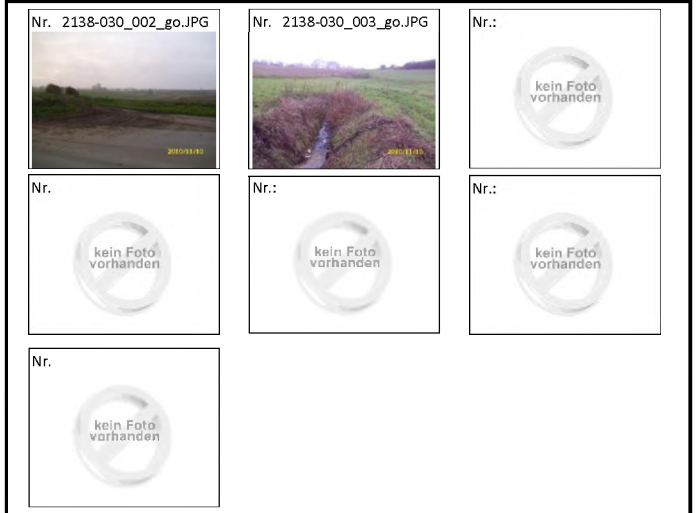
Nr.: 2138-030_001_go.JPG

Störfaktoren: Verrohrt , Parallelweg, der Otter aus dem Wasser und damit auf die Böschung und dichter an die Straße führt.

Bedeutung im Habitatverbund: sehr hoch
Verkehrsdichte: mittel
Brückenindex: 0
Durchlass-Tauglichkeit: ungeeignet
