Einschätzung von Durchlass-Bauwerken und Gefährdung des Fischotters

Aufnahme Nummer: 2144-008 Aufnahme-Datum: 24.03.2009

Gewässername: k.A.
Lage: südöstlich Vorwerk
Straße: L 271
Landesstraße
Totfunde: 0

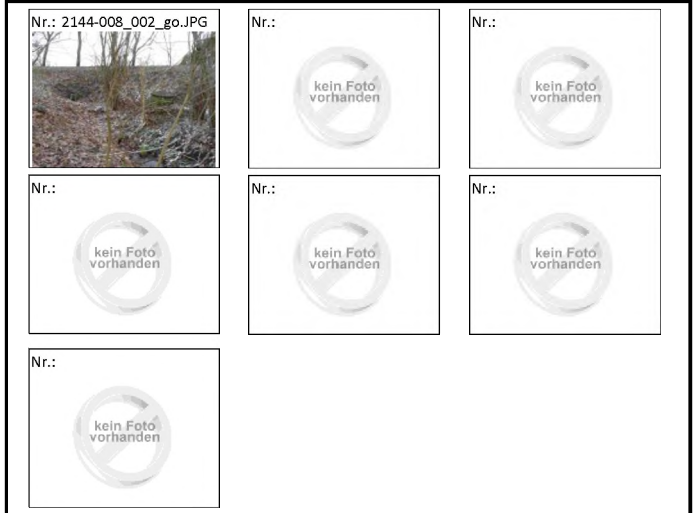
Nr.: 2144-008_001_go.JPG

sonstige Störfaktoren: Durchlaß verfüllt

Bedeutung im Habitatverbund: gering
Verkehrsdichte: mittel
Brückenindex: 0,015
Durchlass-Tauglichkeit: unpassierbar
