Einschätzung von Durchlass-Bauwerken und Gefährdung des Fischotters

Aufnahme Nummer: 2146-120 Aufnahme-Datum: 11.10.2010

Gewässername: k.A.
Lage: Neetzow-Kagenow süd
Straße: K 62
Kreisstraße
Totfunde: 0

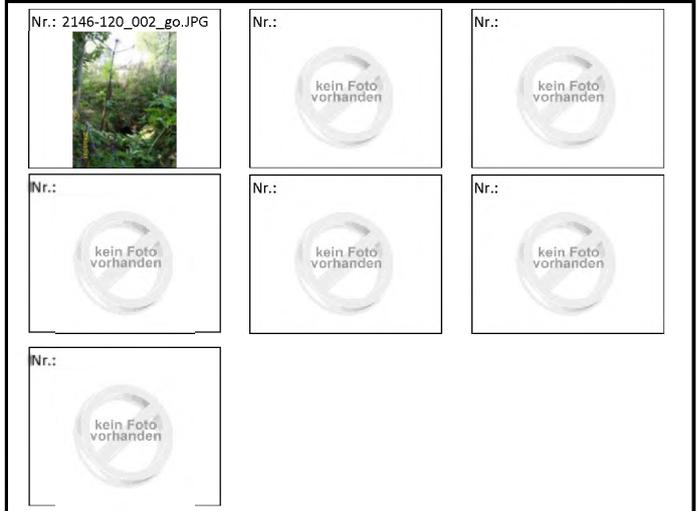
Nr.: 2146-120_001_go.JPG

Störfaktoren: Sohlschwelle , Durchlass vollständig geflutet , Ungünstiges 'Länge zu Durchmesser'-Verhältnis
Böschung ungünstig für wandernde Tiere (zum Gewässer steiler und tiefer als Böschung zur Straße). , Knick im Gewässerverlauf. Gefahr, dass Otter den kürzesten Weg wählen

Brückentyp: Rohrdurchlass Durchlaß Durchmesser: k.A.
Lichte Breite [m]: 0
Lichte Höhe [m]: 0 Brückenlänge [m]: 30
Bermen-Anzahl: keine
Bermenform: keine
Bermen-Neigung: keine Bermen-Breite [m]: keine
Bermen-Verfügbar: keine keine
