Einschätzung von Durchlass-Bauwerken und Gefährdung des Fischotters

Aufnahme Nummer: 2231-023 Aufnahme-Datum: 05.04.2011

Gewässername: k.A.
Lage: Wald südl. Lindow
Straße: K 8
Kreisstraße
Todfunde: 0

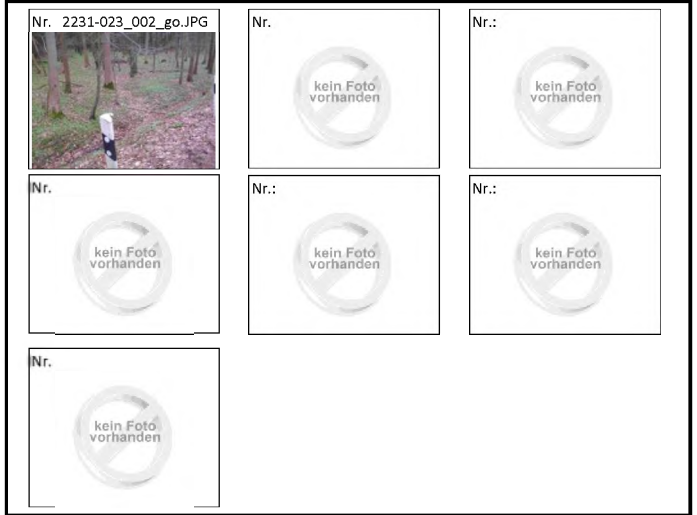
Nr.: 2231-023_001_go.JPG

Störfaktoren: Flutungsgefahr , Böschung ungünstig für wandernde Tiere (zum Gewässer steiler und tiefer als Böschung zur Straße).
Ungünstiges 'Länge zu Durchmesser'-Verhältnis , Zufahrt Wiese/Feld, der Otter aus dem Wasser und damit auf die Böschung und dichter an die Straße führt.

sonstige Störfaktoren: Straßengraben offen mit Gewässer verbunden (in 1 oder mehr Richtungen). Gefahr, dass Otter diese Rinnen hochwandern und dann am Ende auf die Straße laufen.
