Einschätzung von Durchlass-Bauwerken und Gefährdung des Fischotters

Aufnahme Nummer: 2232-008 Aufnahme-Datum: 05.04.2011

Gewässername: Tiene
Lage: Köchelstorf
Straße: L 02
Landesstraße
Totfunde: 0

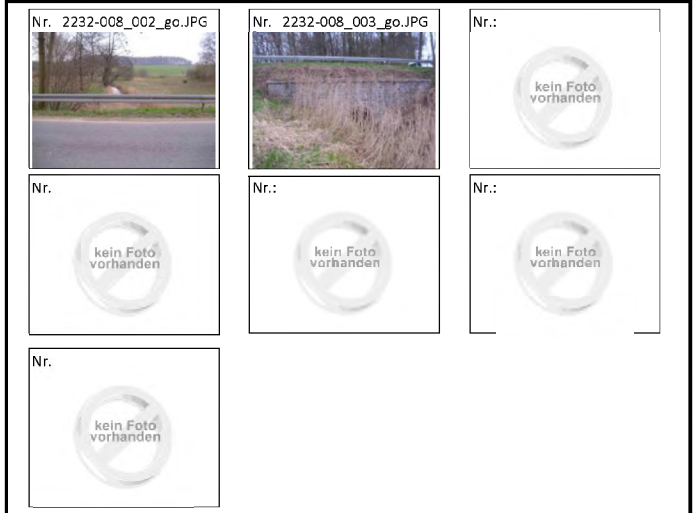
Nr.: 2232-008_001_go.JPG

Bedeutung im Habitatverbund: mittel
Verkehrsdichte: mittel
Brückenindex: 0,18
Durchlass-Tauglichkeit: ungeeignet
