Einschätzung von Durchlass-Bauwerken und Gefährdung des Fischotters

Aufnahme Nummer: 2233-006 Aufnahme-Datum: 08.02.2011

Gewässername: k.A.
Lage: Dalberg Wendelstorf
Straße: L 03
Landesstraße
Totfunde: 0

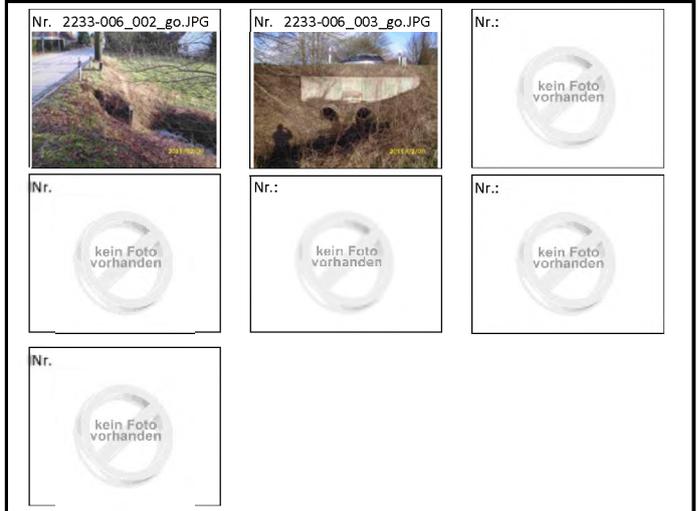
Nr.: 2233-006_001_go.JPG

Störfaktoren: Böschung ungünstig für wandernde Tiere (zum Gewässer steiler und tiefer als Böschung zur Straße), Ungünstiges 'Länge zu Durchmesser'-Verhältnis

Brückentyp:	Rohrdurchlass	Durchlaß Durchmesser:	k.A.
Lichte Breite [m]:	1,2	Brückenlänge [m]:	13
Lichte Höhe [m]:	0,9		
Bermen-Anzahl:	keine		
Bermenform:	keine		
Bermen-Neigung:	keine	Bermen-Breite [m]:	keine
Bermen-Verfügbar:	keine		keine
	keine

Bedeutung im Habitatverbund: sehr hoch
Verkehrsdichte: mittel
Brückenindex: 0,083
Durchlass-Tauglichkeit: ungeeignet
