Einschätzung von Durchlass-Bauwerken und Gefährdung des Fischotters

Aufnahme Nummer: 2247-006 Aufnahme-Datum: 02.08.2010

Gewässername: k.A.
Lage: Müggenburg
Straße: K 57
Kreisstraße
Todfunde: 0

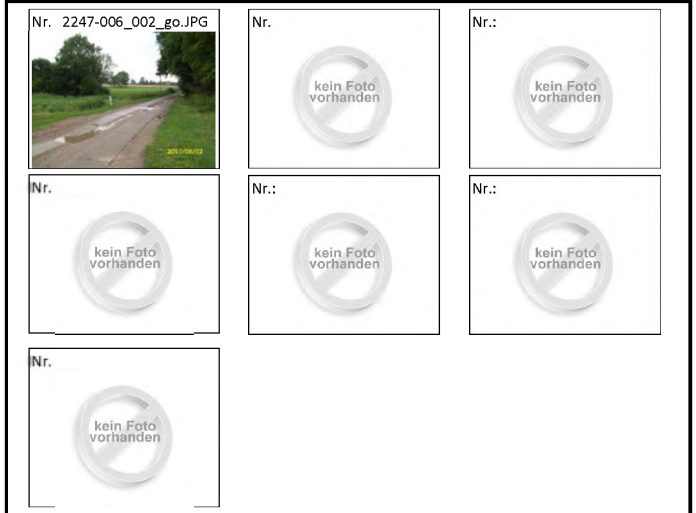
Nr.: 2247-006_001_go.JPG

Störfaktoren: DL vollständig geflutet, Böschung ungünstig für wandernde Tiere (zum Gewässer steiler und tiefer als Böschung zur Straße).

Ungünstiges "Länge zu Durchmesser"-Verhältnis
