Einschätzung von Durchlass-Bauwerken und Gefährdung des Fischotters

Aufnahme Nummer: 2250-009 Aufnahme-Datum: 06.08.2010

Gewässername: Uecker
Lage: Bellin
Straße: L 31
Landesstraße
Todfunde: 0

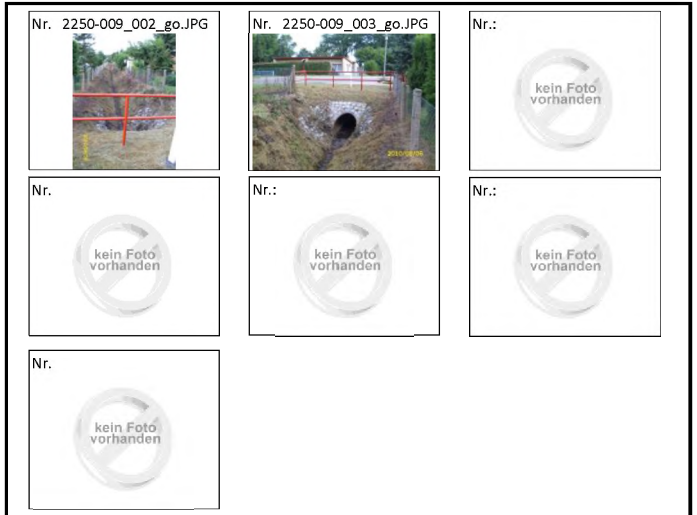
Nr.: 2250-009_001_go.JPG

Störfaktoren: Böschung ungünstig für wandernde Tiere (zum Gewässer steiler und tiefer als Böschung zur Straße). , Ungünstiges 'Länge zu Durchmesser'-Verhältnis , quert die Straße schräg

Bedeutung im Habitatverbund: sehr hoch
Verkehrsdichte: hoch
Brückenindex: 0,05
Durchlass-Tauglichkeit: ungeeignet
