Einschätzung von Durchlass-Bauwerken und Gefährdung des Fischotters

Aufnahme Nummer: 2351-007 Aufnahme-Datum: 06.08.2010

Gewässername: k.A.
Lage: Hintersee 3
Straße: L 28
Landesstraße
Todfunde: 0

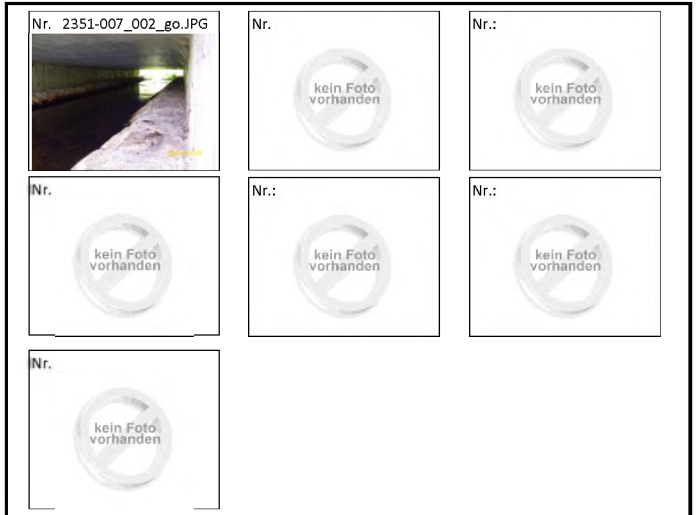
Nr.: 2351-007_001_go.JPG

Störfaktoren: Flutungsgefahr , Böschung ungünstig für wandernde Tiere (zum Gewässer steiler und tiefer als Böschung zur Straße) , Ungünstiges 'Länge zu Durchmesser'-Verhältnis , Bermen schmal, LH gering

Brückentyp: Kastendurchlass Durchlaß Durchmesser: k.A.

Lichte Breite [m]: 2,75
Lichte Höhe [m]: 1 Brückenlänge [m]: 12
Bermen-Anzahl: keine
Bermenform: k.A.
