Einschätzung von Durchlass-Bauwerken und Gefährdung des Fischotters

Aufnahme Nummer: 2432-013

Aufnahme-Datum: 06.04.2011

Gewässername: k.A.
Lage: nordöstl. Karft
Straße: K 24
Kreisstraße
Todfunde: 0

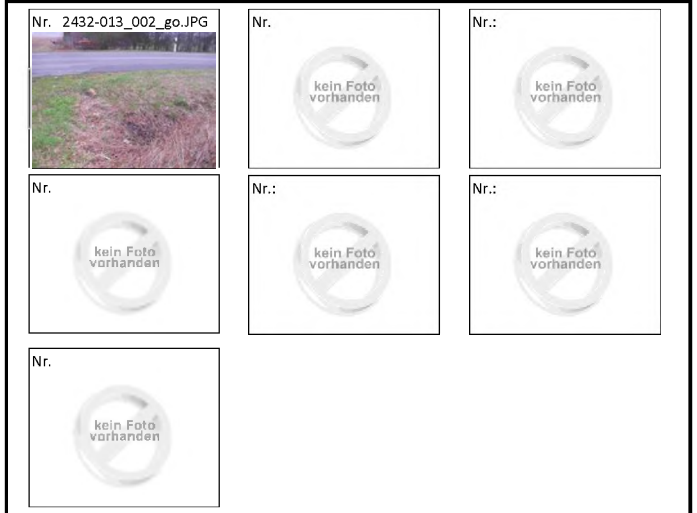
Nr.: 2432-013_001_go.JPG

Störfaktoren: Durchlass fehlt oder zugebuddelt

Straßengraben offen mit Gewässer verbunden (in 1 oder mehr Richtungen). Gefahr, dass Otter diese Rinnen hochwandern und dann am Ende auf die Straße laufen.
