Einschätzung von Durchlass-Bauwerken und Gefährdung des Fischotters

Aufnahme Nummer: 2435-008 Aufnahme-Datum: 02.08.2011

Gewässername: k.A.
Lage: westl. Sukow am Kamp
Straße: K 30
Kreisstraße
Todfunde: 0

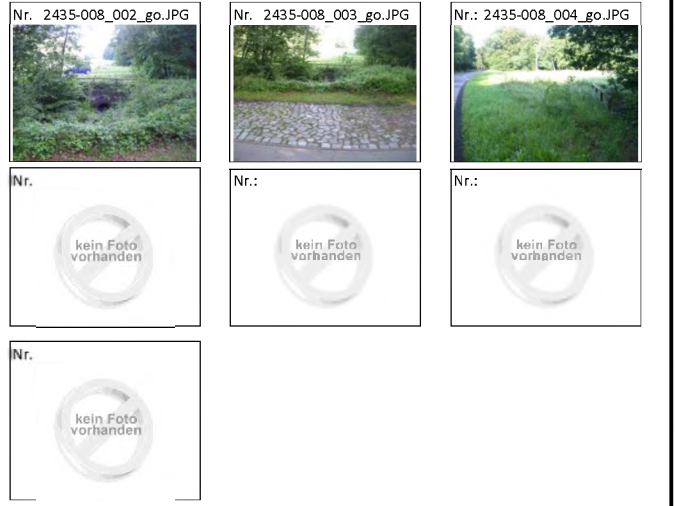
Nr.: 2435-008_001_go.JPG

Störfaktoren: Flutungsgefahr , Böschung ungünstig für wandernde Tiere (zum Gewässer steiler und tiefer als Böschung zur Straße).

Ungünstiges 'Länge zu Durchmesser'-Verhältnis , Parallelweg, der Otter aus dem Wasser und damit auf die Böschung und dichter an die Straße führt.
