Einschätzung von Durchlass-Bauwerken und Gefährdung des Fischotters

Aufnahme Nummer: 2439-025 Aufnahme-Datum: 21.02.2011

Gewässername: k.A.
Lage: östl. Karow (Wiesen NSG)
Straße: B 192
Bundesstraße
Todfunde: 0

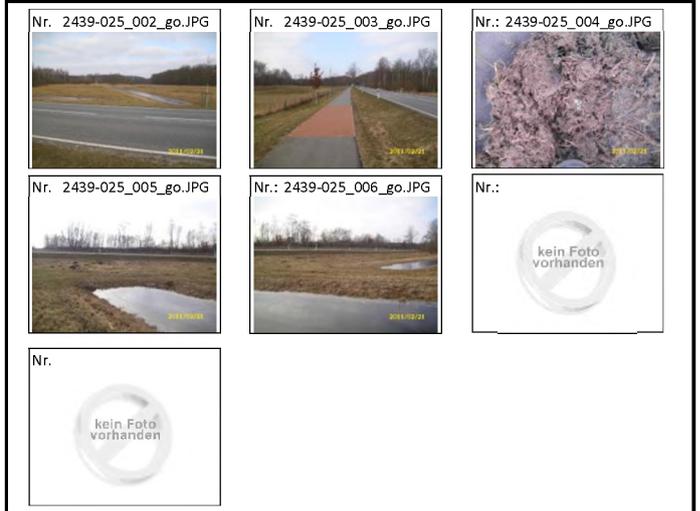
Nr.: 2439-025_001_go.JPG

Störfaktoren: Durchlass vollständig geflutet , Böschung ungünstig für wandernde Tiere (zum Gewässer steiler und tiefer als Böschung zur Straße). , Knick im Gewässerverlauf. Gefahr, dass Otter den kürzesten Weg wählen

Zufahrt Wiese/Feld, der Otter aus dem Wasser und damit auf die Böschung und dichter an die Straße führt.
