Einschätzung von Durchlass-Bauwerken und Gefährdung des Fischotters

Aufnahme Nummer: 2448-011

Aufnahme-Datum: 30.07.2010

Gewässername: k.A.
Lage: Rothemühl, 400m südl.
Straße: L 32
Landesstraße
Totfunde: 1

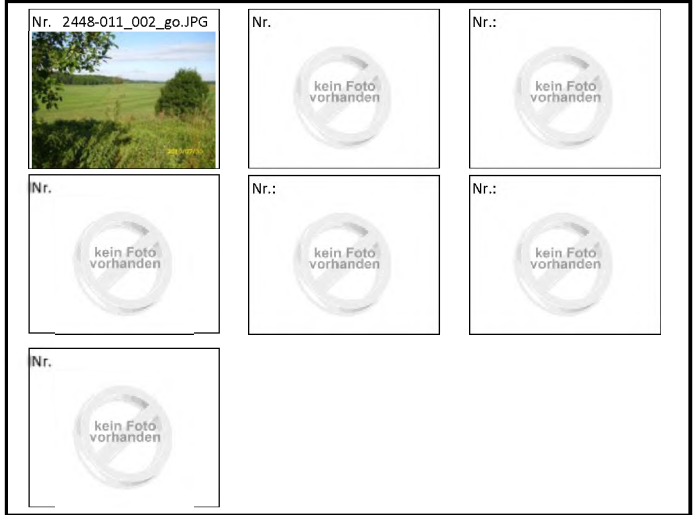
Nr.: 2448-011_001_go.JPG

Störfaktoren: Gewässer fehlt

Brückentyp: kein Durchlass
Durchlaß Durchmesser: k.A.
Lichte Breite [m]: 0
Lichte Höhe [m]: 0
Bermen-Anzahl: keine
Bermenform: keine
Bermen-Neigung: keine
Bermen-Breite [m]: keine
Bermen-Verfügbar: keine
keine

Bedeutung im Habitatverbund: gering
Verkehrsdichte: mittel
Brückenindex: 0
Durchlass-Tauglichkeit: ungeeignet
