Einschätzung von Durchlass-Bauwerken und Gefährdung des Fischotters

Aufnahme Nummer: 2449-016

Aufnahme-Datum: 30.07.2010

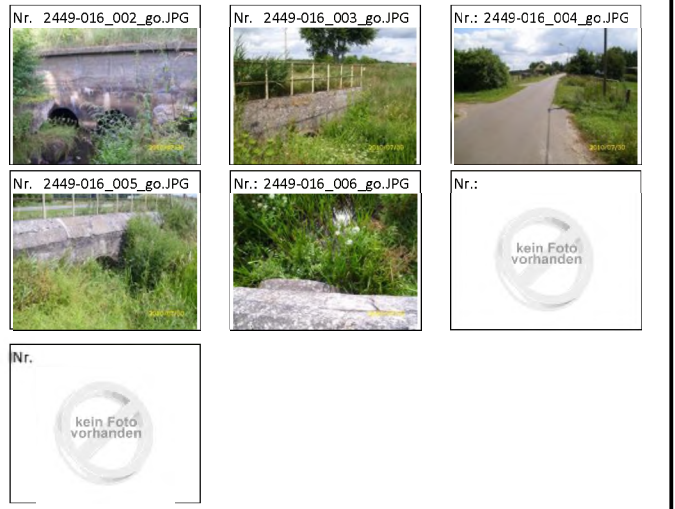
Nr.: 2449-016_001_go.JPG

Störfaktoren: Flutungsgefahr , Ungünstiges 'Länge zu Durchmesser'-Verhältnis

Parallelweg, der Otter aus dem Wasser und damit auf die Böschung und dichter an die Straße führt.

Brückentyp: Rohrdurchlass
Durchlaß Durchmesser: k.A.
Lichte Breite [m]: 1
Lichte Höhe [m]: 0,8
Brückenlänge [m]: 10
Bermen-Anzahl: keine
Bermenform: keine
Bermen-Neigung: keine
Bermen-Breite [m]: keine
keine
Bermen-Verfügbar: keine
keine
