Einschätzung von Durchlass-Bauwerken und Gefährdung des Fischotters

Aufnahme Nummer: 2533-029 Aufnahme-Datum: 12.07.2011

Gewässername: Kleine Sude
Lage: nördlich Blumenberg
Straße: k.A.
Gleisanlage
Todfunde: 0

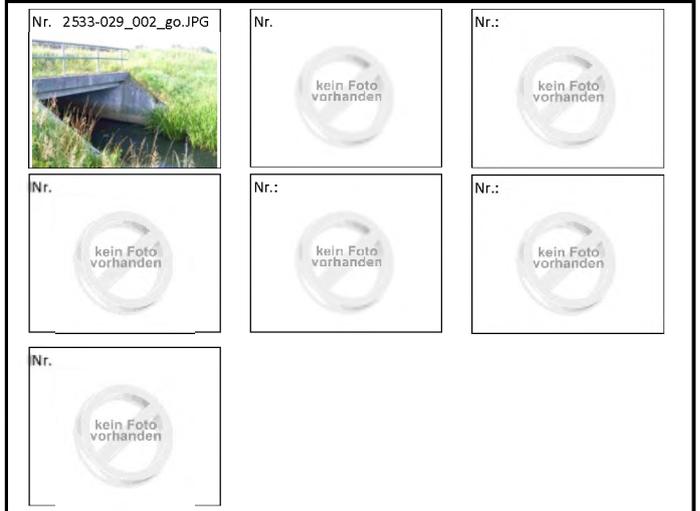
Nr.: 2533-029_001_go.JPG

Störfaktoren: Ungünstiges 'Länge zu Durchmesser'-Verhältnis , Turbulenzen oder Turbulenzengefahr nach Regen usw. , Bermen fehlen

Uferlinie verengt oder wird vom Bauwerk unterbrochen
